令和4年度 学生自主研究成果報告書

学生自主研究グループ名	コムレンジャー	
研究課題名	大地震に耐える建築をつくろう ～実家の家屋を対象とした耐震診断と模型実験～	
研究代表者（学生）	学籍番号	B24C017
	氏 名	小 室 蓮
指導教員	学 科	建築環境システム学科
	氏 名	菅 野 秀 人

大地震に耐える建築をつくろう
～実家の家屋を対象とした耐震診断と模型実験～

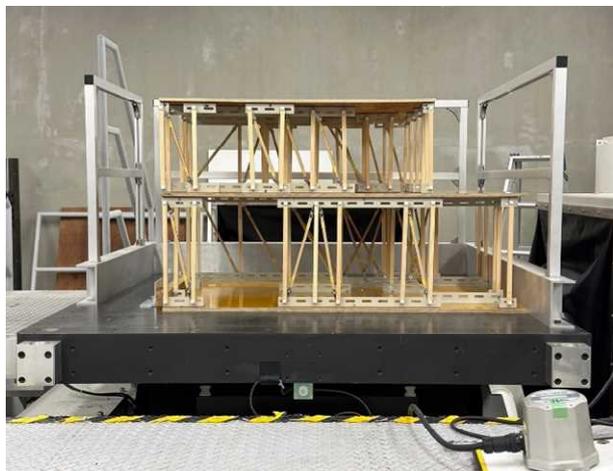
加振前

1回目 2011年東北地方太平洋沖地震（東日本大震災）

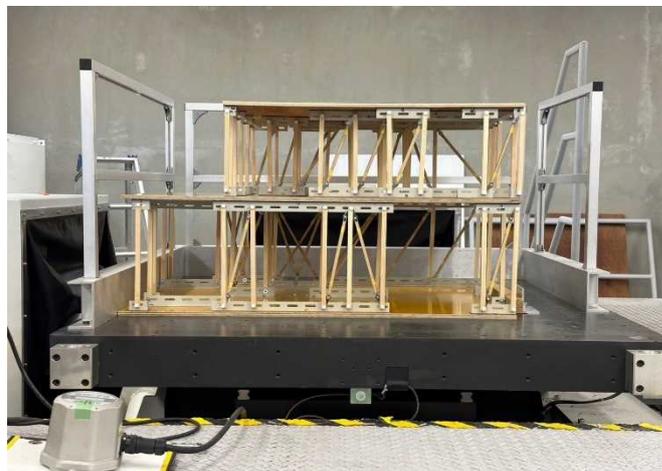
加振後

今回の実験から大地震の際、耐震性能が規定に満たさない家屋であっても倒壊はしないことが分かった。しかし実際の建物においては、屋根荷重や積雪荷重なども加わるため、おもりを加えた実験も必要であると考えた。

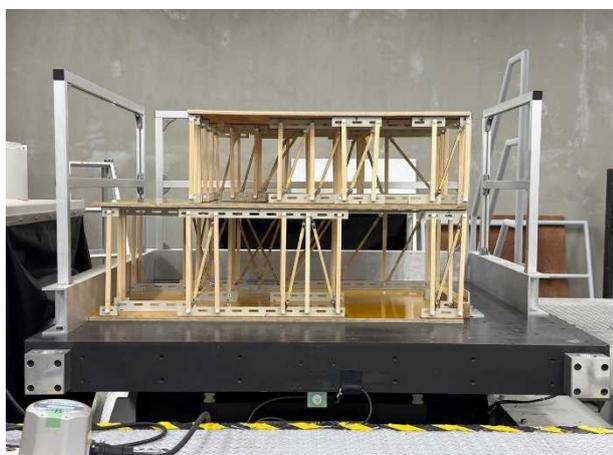
加振前

2回目 1999年兵庫県南部地震（阪神大震災）
