## 令和5年度 学生自主研究成果報告書

## 実建物の劣化木部材を対象とした劣化診断と維持管理に向けた補修方法の検討の提案

システム科学技術学部 建築環境システム学科  
2年 岩井 泰輔  
2年 武藤 大樹  
2年 有馬 拓斗  
システム科学技術学部 建築環境システム学科  
助教 大塚 亜希子

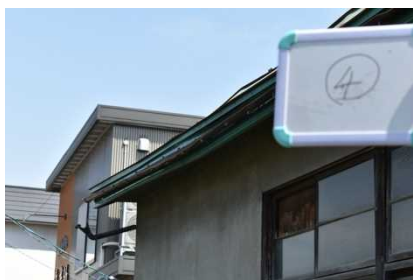
診断の結果、状況を確認できない箇所は多かったものの、外構の蔵側、建物正面は樋の状況が悪く、内部では水漏れがある部分や床がはがれている部分、クリーブによるたわみが発生している部分、床が傾いている部分が見受けられた。また、この劣化診断の活動において、健全性ワークシートの所感についても実際の使用を通して調査を行った。例としては、「変状はあるが、触診、目視、圧入などによる明確な変状なし」と「明確な変状が認められる」を分けるラインについての解釈が困難であったという点や、周辺温度や周辺湿度を記載する箇所は建物外周・構造部材二次測定ワークシートのみにするのではなく、目視調査の結果を記入するワークシートにも記入できる箇所が欲しいと感じたという点である。それらの所感から、劣化診断の経験が無い人が使用する場合には劣化の程度を判断することは難しいと感じた。

写真 4. 蔵側の樋

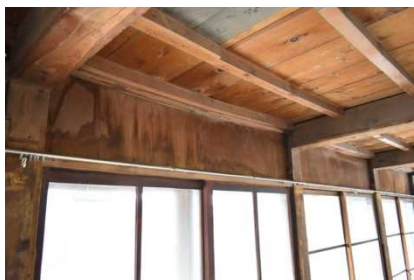
写真 7. クリーブした梁

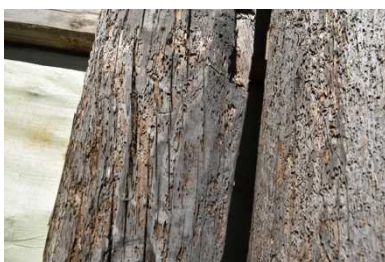
我々が行ったのは目視による劣化診断であるため、そちらの結果を記す。劣化状況を「変状なし」、「変状はあるが、影響を及ぼすものではない」、「明確な変状が認められる」の3段階で評価したが、明確な変状が見られたのは3本であり、表面の損傷や接合部の空洞等のシロアリによる劣化

写真 11. 表面の劣化の様子

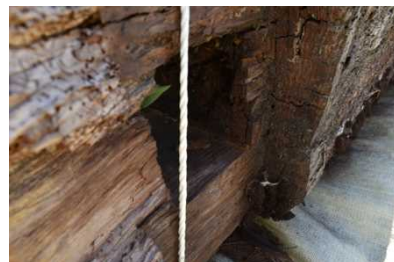
写真 12. 空洞が見られた接合部

が多く確認された。その他の部材は主に経年劣化によるものがほとんどであり、健全に保たれている物もいくつかあった。

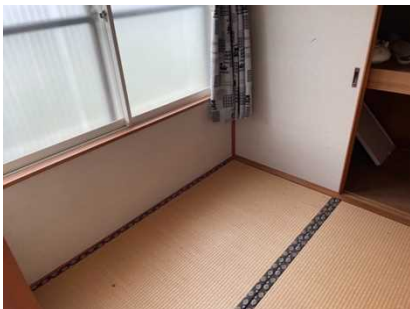
今回の劣化診断では外構と建物内部の診断を行った。外構においては東側の外壁の漏水跡や変色、腫れ、浮き、接着部分の目地あき、開口部の接着不良やひび等の変形があった。南側は屋根の変形や金物の腐食、開口部の変形、接着不良が見られた。西側では軒裏天井、外壁、外壁開口部の接着部分の劣化、接合部のゆるみ、隙間が見られた。建物内部では、和室の畳の下に恐らく結露の影響と考えられる濡れた跡が見られたことや、冬季の積雪による影響が考えられる南東方面の天井と壁の間の部材が外れていることが見受けられた。美容院として用いられていたスペースについては廻り縁にたわみと外れが確認できたが、具体的な要因は不明。その他壁紙に汚れや亀裂は見受けられたが、概ね綺麗に保たれていた。屋根裏の木材も健全に保たれていたが、釘には多少の劣化が見られたため、釘は通常的环境下でも劣化するという事例が確認できた。

写真 13. 和室の様子

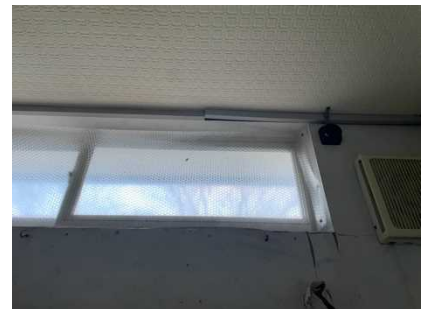
写真 15. 外れた廻り縁

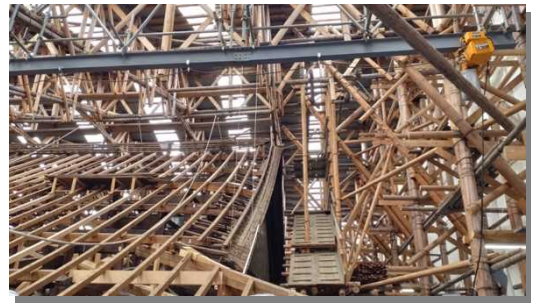
写真 17. 木造の足場

く、建築物の歴史的価値を損なわないように実施する必要がある、その事例として足場の素材があった。我々が普段目にする足場は鉄骨で組まれたものだが、大徳寺方丈の補修では木造の足場を組んで作業を行っていた。理由として鉄筋で足場を組む際は基礎を作る必要がある、文化財保護の観点から土地にあまり手を加えるのは望ましくないため、少しの掘っ建てで済み、土地への干渉が少ない木造の足場が用いられているとのことであった。また、文化財の修理では、すべての部材がその建物の歴史や技術を伝える貴重な情報源であることから、もとの部材をできる限り再利用することが原則であり、一部が傷んでいる部材でもその部分を補修して用いている。しかし、構造的に欠陥のある部位には鉄骨等の現代の技術を用いて補強することもある。床下の柱や小屋組みの見えない部分には現代技術を使って歴史的価値を下げずに補強している点、ねじれ割れに対してカーボンファイバーの板とエポキシで補修している点などは完全再現ではなく現代の技術を用いてより長く安全に建築物を残していく工夫がされており、仙台での補修の際に得た知識以外に様々な補修方法を認識でき参考になった。また、細部のデザインについても研究結果や時代や部屋のつくりから暮らしや使われ方を分析し、見える部分についてどのような補修を行っていくかを計画していくといったことは補修方法を提案するといった今回のテーマに対しとても勉強になった。

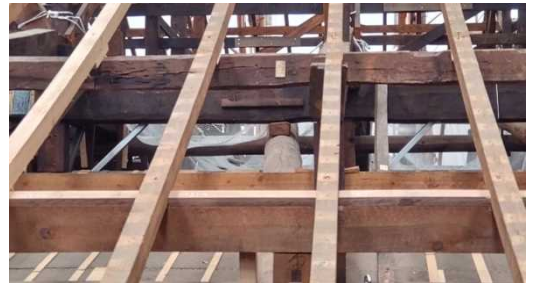
写真 18. 鉄骨による補強

2月10日に国宝大徳寺方丈の補修現場の見学を行った。修理前は、長期に亘る瓦の荷重から、建物全体が傾き、特に正面の柱が大きく傾斜していた。今回の修理では、必要な範囲で小屋組を解体し柱を建て起こし、再度柱が倒れない対策を行っている。
