秋田県内の住宅を対象とした機械換気設備の設計と運用に関する実態調査

4名の設計者からのヒアリング調査および2件の住宅における実測調査

Field Survey on the Design and Operation of Mechanical Ventilation System for Houses in Akita Prefecture

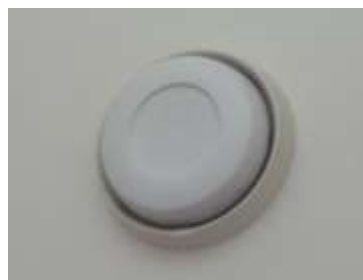
はじめに、B邸について述べる。写真3に自然給気口を、写真4に1階の排気口を示す。自然給気口は開閉可能であり、1階の外壁面に3ヶ所、2階の外壁面に4ヶ所設置されている。排気については、1階がダクト式、2階が局所式で、1階の排気口は6ヶ所、2階は4ヶ所である。1階の排気口には、写真5に示した開口面積の可変装置が付いており、8枚の羽根を全て広げると開口面積は最小となり、羽根を全て重ねると開口面積は最大(羽根6枚分)となる。

居住者からのヒアリングにより、B邸では、入居時に1階の強制排気設備の運転モードを強運転、全ての給気口および1階排気口の開口面積を最大に設定していたが、入居後最初の冬に床下放熱器を運転しているのにも関わらず、室温が設定温度に達しなかった、給気口からの冷気を感じたという経験から、

写真3 自然給気口 (B邸, 設置位置: 壁面)。

1階強制排気設備の運転モードを弱運転に変更し、さらに、1階排気口の開口面積を台所とトイレ以外は最小とし、暖房期間である11~5月には給気口を閉じていたことが分かった。その結果、2年目以降は冬期の室内温熱環境が改善されているという話であった。2階の強制排気扇は殆ど使用したことがなく、夏期に2階から排熱するため数回使用したのみであることが報告された。また、強風時の問題点について尋ねたところ、玄関のドアに設置されている新聞受けやサッシの隙間から冷気が侵入するという話が出された。

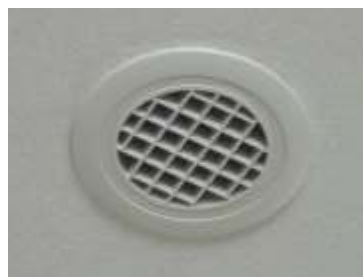
写真4 1階排気口 (B邸, 設置位置: 天井面)。

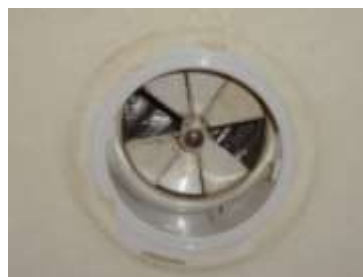
写真5 1階排気口の開口面積可変装置 (B邸)。

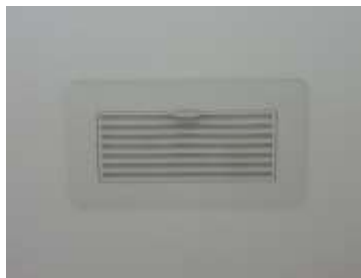
写真6 給気口 (K 邸, 設置位置: 天井面).

次に、K 邸について述べる。写真 6 に給気口を、写真 7 に排気口を示す。給気口は、1 階の天井面に 2ヶ所、2 階の天井面に 3ヶ所設置されている。排気口は、1 階の食品庫の天井裏に設置された熱交換換気ユニットの真下の天井面に 1ヶ所設置されている。給気ファンおよび排気ファンの運転モードは、弱と標準の 2 条件である。

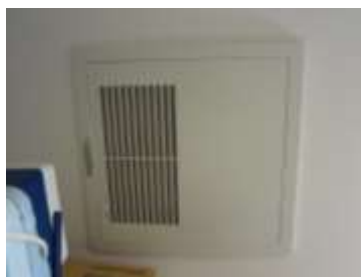
写真7 排気口 (K 邸, 設置位置: 天井面).

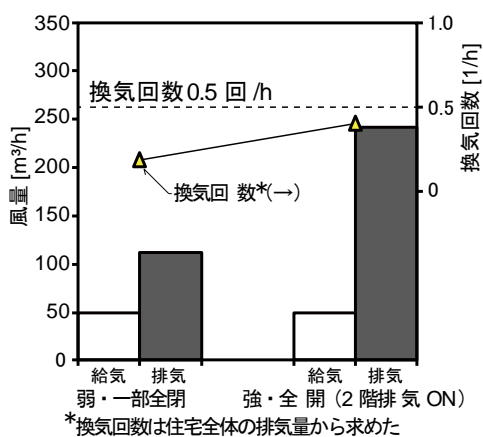
図1に、B邸における給気口および排気口の風量と住宅全体の換気回数を示す。測定条件は、現状(1階強制排気設備を弱運転、トイレと台所の排気口の開口面積を羽根4枚分、それ以外の1階排気口の開口面積を最小、2階強制排気扇を停止)と、換気量が最大となる条件(1階強制排気設備を強運転、全

排気口の開口面積を最大、2 階強制排気扇を運転) の 2 条件である。給気口は、全開にした場合でも全ての給気口において風量が検知域 (7m³/h) 未満であった。従って、住宅全体の給気量は最大で 49m³/h 未満と仮定されるため、図にはその最大値を示した。排気口風量は、運転条件を前者から後者へ変更すると 110m³/h から 240m³/h まで上昇するが、排気口風量から算出した住宅全体の換気回数は、前者 (現状) が 0.2 回/h、換気量が最大となる後者であっても 0.4 回/h で、基準で定められた 0.5 回/h を下回っており、換気不足による室内空気汚染等が懸念される。

図1 給排気口風量と換気回数 (B 邸).

給気量と排気量のバランスについて見ると、換気量が最大となる運転条件であっても、第 3 種換気の

B 邸では排気量に対する給気量の割合が約 20%であるのに対して、第 1 種換気の K 邸では給気量に対する排気量の割合が約 80%であった。これより、第 1 種換気の方が給排気バランスを取り易く、計画換気を実現し易いと言える。B 邸で、給気量と排気量の差が大きいのは建物の隙間からの漏入量が多いためと考えられる。

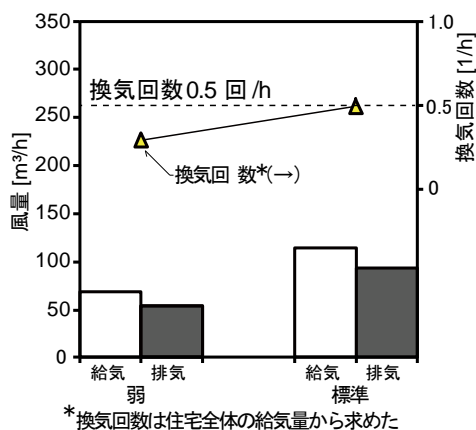
図 2 に、K 邸における給気口および排気口の風量と住宅全体の換気回数を示す。測定条件は、運転モードをパラメータとした 2 条件である。弱運転の場合、給気口風量が 70m³/h、排気口風量が 55m³/h で、標準運転の場合、給気口風量が 120m³/h、排気口風量が 100m³/h であった。両方の条件ともに給気口風量の方が大きく、給気口風量から算出した住宅全体の換気回数は、弱運転 (現状) では 0.3 回/h で、基準で定められた 0.5 回/h を下回っていたが、標準運転では 0.5 回/h に達していた。

図2 給排気口風量と換気回数 (K 邸).

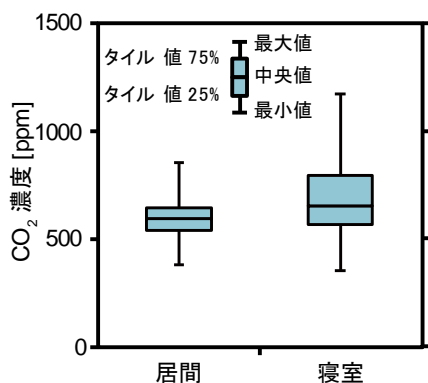
図 3 に、2014 年 4 月 14 日～5 月 25 日の B 邸の CO₂ 濃度を示す。中央値は、1 階居間が 600ppm、2 階寝室が 670ppm であった。居住者は 1 階を中心に生活しているが、対象住宅は規模が大きいにも関わらず居住者数が 4 名と少ないため、居間の CO₂ 濃度が 1000ppm に達することはなかった。一方、寝室では 1000ppm を超えている時間帯があるが、これは 2 階の強制排気扇を停止しており、2 階の換気量が少なく、就寝時に CO₂ 濃度が上昇していたためである。

図 3 居間と寝室の CO₂ 濃度 (B 邸)。
(測定期間：2014/4/14～5/25)

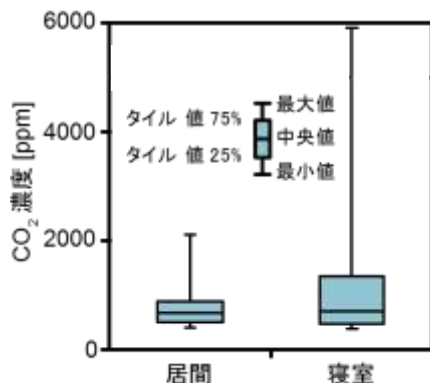
図 4 に、2014 年 5 月 22 日～7 月 16 日の K 邸の CO₂ 濃度を示す。中央値は 1 階居間、2 階寝室ともに 800ppm であった。最高値は居間が 2000ppm 強、寝室が 6000ppm 弱と高くなっているが、これは CO₂ 濃度の測定を開始した 5 月下旬から日中は窓を開けるようになり、居住者が換気設備を停止したため、窓を閉める夜間や悪天候時に CO₂ 濃度が大きく上昇したと考えられる。

図 4 居間と寝室の CO₂ 濃度 (K 邸)。
(測定期間：2014/5/22～7/16)

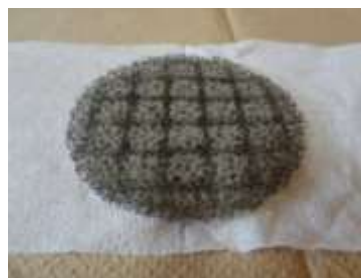
B 邸の居住者はメンテナンスに対する意識が高く、換気設備の取扱説明書に従い、3 ヶ月に一度の頻度で排気口フィルターの清掃や交換を実施していた。前回の清掃から 3 ヶ月の時点で排気口フィルターの状況を確認したところ、開口面積を他より広く設定していたトイレと台所で埃の付着が確認された。台所の排気口フィルターの状況を写真 8 に示す。このフィルターはグリルの奥に設置されており、グリルの空気が通る部分に沿って埃が堆積していることが分かった。写真 9 は、写真 8 の状態から埃を掃除機で除去した後のフィルターの状況である。隣の新品のフィルターと比較すると、油が付着して変色し、

写真 8 排気口フィルターの状況 (B 邸, 台所).

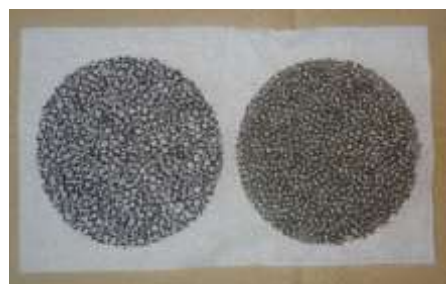
写真 9 排気口フィルターの状況 (B 邸, 台所)。
(左：新品, 右：設置済み(埃の除去後))

フィルターの目が全体的に小さくなっていることが確認された。台所のフィルターに関しては、居住者からのヒアリングの中で、台所のフィルターは中性洗剤を用いて水洗いしているが、劣化が激しいため、半年に一度の頻度で新品と交換しているという報告があった。また、トイレのフィルターにはトイレトーパーを使用した際に発生する粒子の細かい塵が大量に付着していることが確認された。

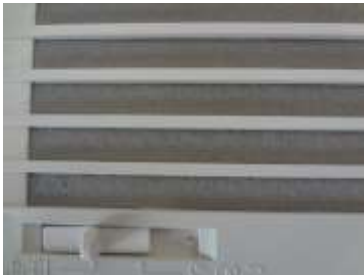
K 邸の排気口フィルターはグリル一体型で、グリルが設置された状態でもフィルターへの埃の付着状況を確認することができる。また、K 邸の換気設備のスイッチのパネルには、フィルター清掃の警告ランプが設置されており、居住者からは、ランプの点灯に伴い、1 ヶ月～1 ヶ月半に一度の頻度でフィルターの清掃を実施しているという報告があった。前回の清掃から 1 ヶ月半の時点で排気口フィルターの状況を確認したところ、写真 10 に示したように、埃の付着による目詰まりが確認された。

写真 10 排気口フィルターの状況 (K 邸)。

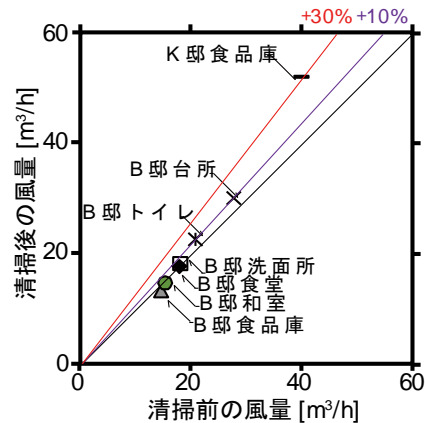
図 5 に、B 邸および K 邸の排気口フィルター清掃前後の排気口風量を示す。前回の清掃からの経過時間は、B 邸が 3 ヶ月、K 邸が 1 ヶ月半である。B 邸の排気口では、開口面積を広く設定し、他の排気口より風量の大きかったトイレと台所において 10%弱の僅かな風量増加が確認されたものの、その他の排気口では殆ど差が見られなかった。一方、K 邸の排気口では 30%の風量増加が確認された。これらの結果より、風量大きい排気口において、フィルターの清掃不足による風量低下が生じる危険性が高まると推察される。また、B 邸のフィルターと比べて、K 邸のフィルターの目が細かいことも、フィルターの清掃不足による風量低下が大きくなった原因の 1

図 5 フィルター清掃前後の排気口風量 (B 邸, K 邸)。
