## Short Report

## 鳥海高原花立堤の自然環境

## 鳥海高原における資源探索の研究事例

## Environment of Hanadate Pond in Chokai-Kogen

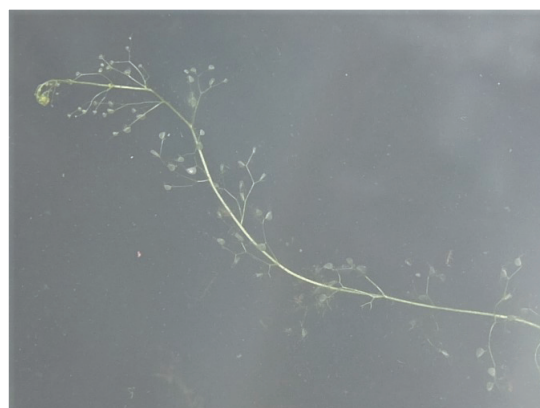
図3 ヒメタヌキモ (*Utricularia minor*)

調査の結果、花立堤の開放水面において、7科15種の水生植物を確認した（表2）。このうち、ヒメタヌキモは秋田県版レッドデータブックで絶滅危惧Ⅱ類、環境省レッドデータブックで準絶滅危惧に指定されている（秋田県, 2004; 環境省, 2019; 図2）。

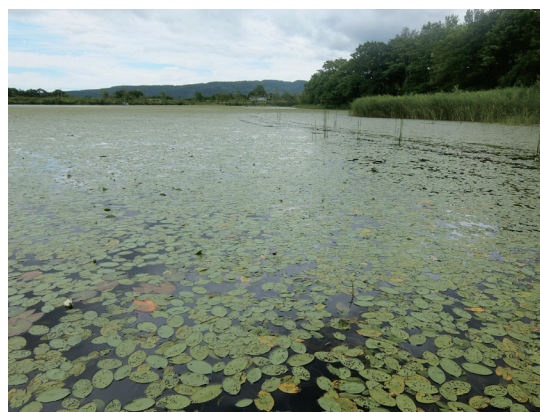
図4 全域にジュンサイなどの浮葉植物が繁茂

花立堤では、開放水面の広い範囲にジュンサイ（*Brasenia schreberi*）、スイレン（*Nymphaea hybrida*）、ヒツジグサ（*Nymphaea tetragona* var. *angusta*）などの浮葉植物が繁茂しており（図3, 4, 5, 6）、沈水植物のホザキノフサモ（*Myriophyllum spicatum*）、ホソバミズヒキモ（*Potamogeton octandrus*）の分布はきわめて限られていた。北側の開放水面には、3~4mと水深の深い箇所がみられ、ここには水生植物の生育はみられなかった。湖岸部では、南岸~西岸と北西岸の一部にヨシ（*Phragmites australis*）が優占し、フトイ（*Schoenoplectus tabernaemontani*）、カンガレイ

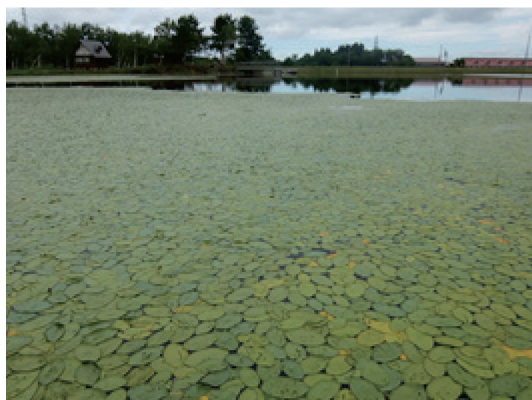
図5 北側には水深が深く、水生植物が生育しない箇所がみられる（写真奥の開放水面）

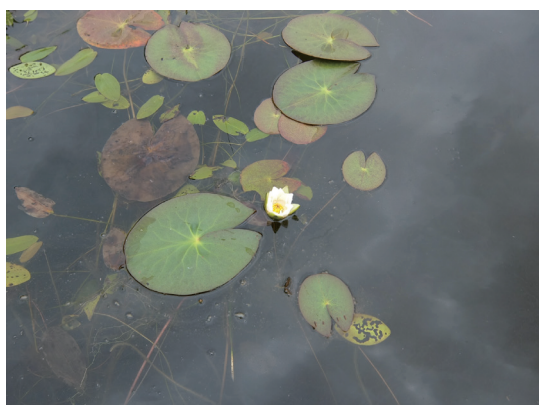
図6 開花するヒツジグサ (*Nymphaea tetragona* var. *angusta*)

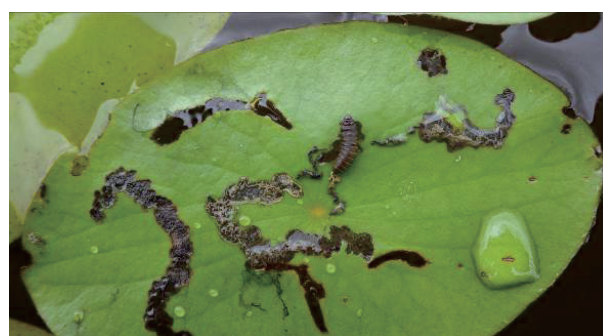
図7 ジュンサイ葉上のジュンサイハムシ幼虫

一方で沼に群生していたジュンサイの葉には、ジュンサイハムシが多数発生していた(図7).

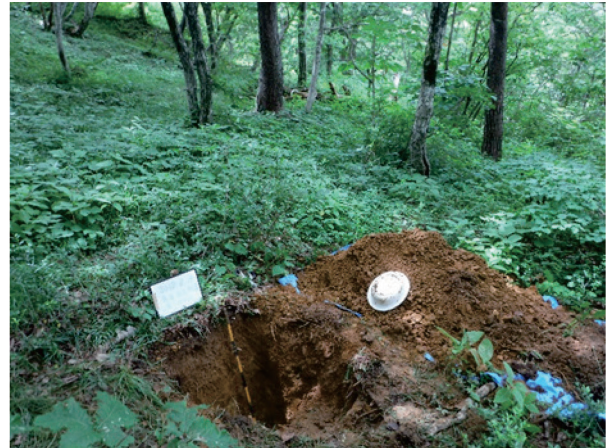
図8 土壌断面調査地点の周囲の様子

鳥海高原花立牧場公園展望コテージ北側斜面にて土壌断面調査を行い(図 8), 層位ごとに土壌試料を採取した。また, 0.28m 以深の Bw2, Bw3 層には直径 0.01~0.10m 程度の軽石様物質の埋積が見られたため(図 9), 軽石様物質のみを試料として採取した(Bw2\*a, Bw3\*a として区別)。風乾細土は酸性シュウ酸アンモニウム可溶 Fe, Al, Si (以下 Fe<sub>o</sub>, Al<sub>o</sub>, Si<sub>o</sub>), ピロリン酸ナトリウム可溶 Fe, Al (以下 Fe<sub>p</sub>, Al<sub>p</sub>), P-retention (リン酸保持容量) を測定した。さらに粒径組成を分析し, 中砂(0.05~0.2 mm)画分の火山ガラスについては走査型電子顕微鏡・エネルギー分散型 X 線分光法(SEM-EDX)で 1 粒ずつの多量元素分析を行った。この火山ガラスと, 十和田 a 火山灰(To-a, 915 年, 十和田カルデラ由来)や白頭山-苦小牧火山灰(B-Tm, 946~947 年, 白頭山由来)などの指標火山ガラスとの元素組成を比較することで, 噴出源を推定した。

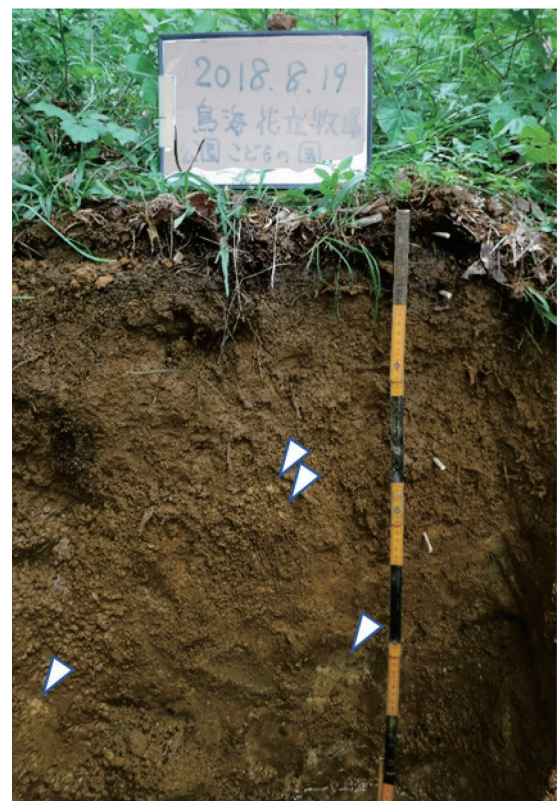
図9 土壌断面の様子

図中白三角で示した部分に軽石様物質の埋積が認められた。
