# ボウリングのボールにおけるき裂発生メカニズムの解明

システム科学技術学部 機械工学科

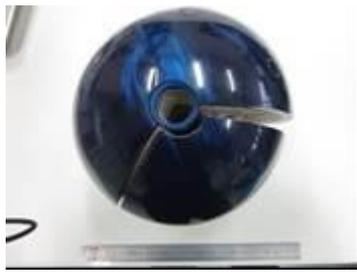
図1 割れたボール (その1)

実際に割れたボウリングのボールを複数個集め、き裂の入り方の観察を行った。観察の結果、図1, 2のように、共通してボールの指穴を中心にき裂が入っていることが分かった。

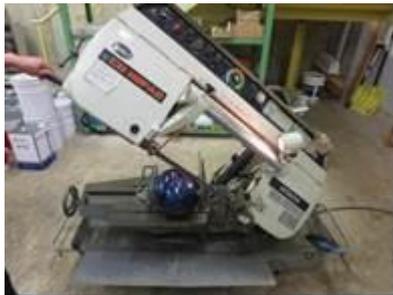
図3 ハンドソーを用いて切断

そこで、さらに詳しく検討するために顕微鏡を用いた破面観察を行った。観察する破面は、割れの中心になっている指穴付近を選んだ。そして、その破面を光学顕微鏡で観察するために、図3, 4のように破面の観察部を小さくするための切断作業を行った。

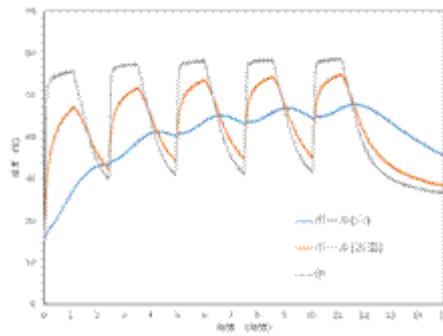
図8 60°Cサイクルの場合の温度変化

まず初めに、ボールにき裂を生成するため乾燥炉を用いて大きな温度変化を与える加速実験を行った。熱電対を使ってボールの穴の内部と表面、炉の温度を計測した。図8は、炉の温度を、①5分で30℃(室温)→60℃、②60℃で30分保持、③60分で60℃→30℃(室温)、の①～③のサイクルを5回繰り返した時の結果である。実験の結果、ボールが割れることはなかった。ボールの表面に比べて内部の温度が上がるのが遅く、表面と内部で温度差があることが分かった。

本研究では、破面の観察や乾燥炉を使いボールに温度変化を与える実験を行った。結果として、ボールを割ることはできずに終わり、き裂の原因を明らかにすることはできなかった。ただ、ひずみゲージによる測定により、少なからず温度変化がボールを収縮させたり、膨張させることが分かった。3.2.1項の結果から分かるように、ボールの表面と内部で温度差が生じていたので、異なる材質の熱膨張率の違いによってき裂が入るという仮説は、正しい可能性があると感じた。また、院生の支援の下、熱電対やひずみゲージの使い方を学び、知識や技術を身に付けることができた。

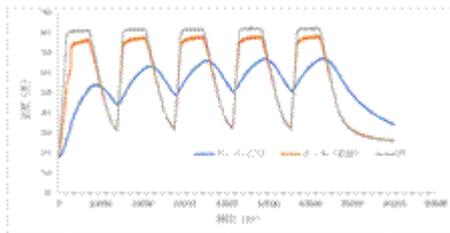
図9 80°Cサイクルの場合

次に、炉の最高温度を80°Cと100°Cまで上げた場合の実験を行った。図9の80°Cサイクルの場合、①30分で30°C→80°C、②80°C保持を90分、③90分で80°C→30°C、図10の100°Cサイクルの場合、①50分で30°C→100°C、②100°C保持を120分、③120分で100°C→30°Cを条件に設定した。これを先ほどと同様に5回繰り返した。その結果を図9、10に示す。2つの実験ともにボールは割れることなく終わった。

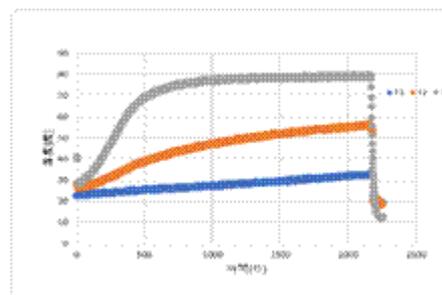
図12 水で急冷した後の温度変化

乾燥炉で30°C→100°Cの70°Cの温度変化ではまだ十分ではないという結論に至った。そこで、乾燥炉では室温の30°C以下に温度を下げるできないため、乾燥炉で加熱した直後に水に浸して急冷することにした。乾燥炉で30°C→80°Cの温度変化を与えて30分保持した後、水に浸して急冷した時の温度変化を図12に示す。水に浸した後、ボールの内部と表面ともに、急激に温度

が変化していることが分かるが、ボールは割れなかった。

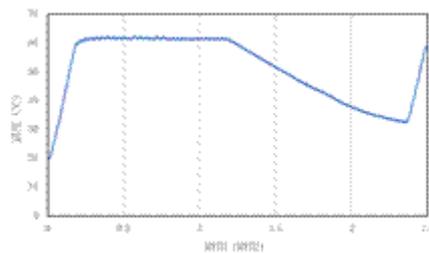
図14 温度変化

温度変化によってき裂を生成することができなかったので、温度変化によりどのくらいボールが変形をしているのかをひずみゲージを用いて調べることにした。ひずみゲージ1~3を使って3か所のひずみを同時に測定した。指穴から一番近いところをひずみゲージ1、指穴の近くから順にひずみゲージ2、3としてボールの表面にひずみゲージを貼り付けた。実験は30°C→60°Cのサイクルを一回行い、その時の結果を図14、15に示す。図に示す通り、温度を上げていくとボールの表面は収縮していき、温度が下がると逆に表面が膨張していくことが分かる。
