水田ビオトープを活用した中山間農地と生物生息環境の再生・保全

生物資源科学部 アグリビジネス学科

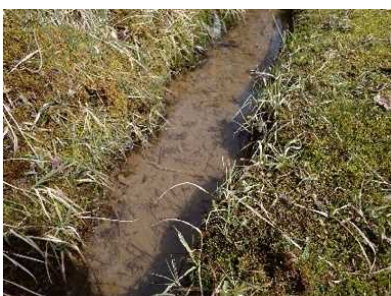
写真1 カワニナ

増川地区の水田でビオトープの1メートル区画に何匹のカワニナが生息しているかを調査した。1メートルあたり25匹のカワニナが生息していた。ドジョウやヒル、オニヤンマのヤゴも確認された。

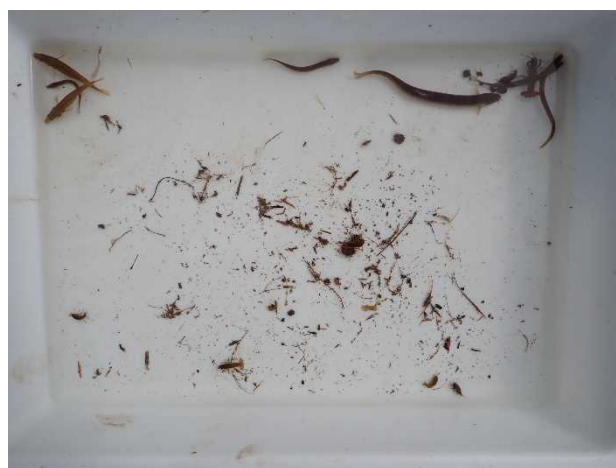
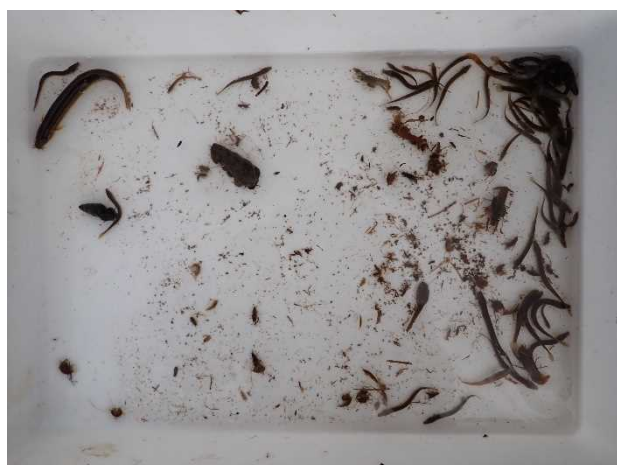
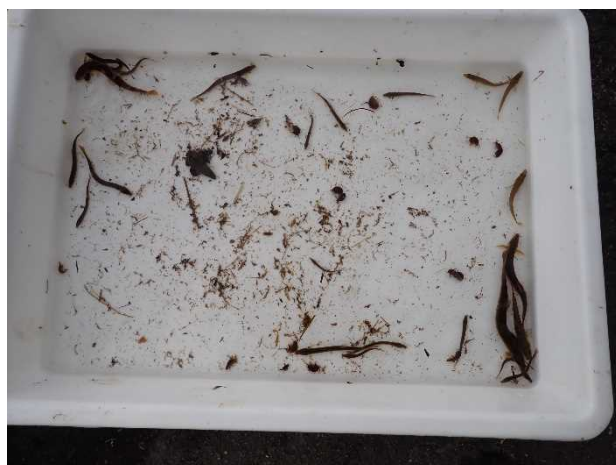
角館・美郷町出川のビオトープの設定した区域で生き物の生息数を調査した。どの場所も生き物の生息数、種類が増川地区よりも多かった。出川中流では網を入れれば一度に一匹は必ずドジョウが獲れるほど多かった。捕獲されたドジョウの体長は5cmから10cm以上まで捕獲でき、生産性も高いことが判明した。ヨコエビもかなり多数生息していた。

写真4 角館の生き物

写真5 出川下流の生き物

写真6 出川中流の生き物

写真7 出川上流の生き物
