令和5年度 学生自主研究成果報告書

寺院を対象とした構法調査と継手接合部実験

システム科学技術学部 建築環境システム学科
2年 鈴木 美宥・白井 志桜・佐藤 透羽・吉田 茅加
指導教員 システム科学技術学部 建築環境システム学科
准教授 クアドラ・カルロス・教授 菅野秀人・助教 大塚亜希子

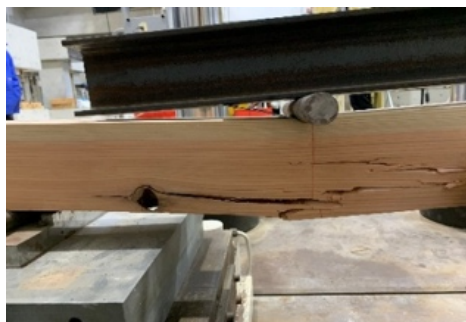
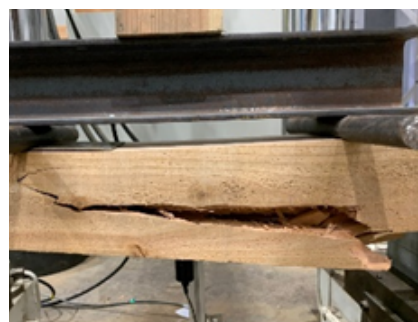
写真5 節の影響

試験体の破壊性状についてはいくつか特徴があった。写真5に示すように、節がある接合部なしの無垢材において時は節の部分から壊れていた。追っ掛け大栓継ぎの接合部場所を変えた試験体の比較を写真6に示す。中央部分に接合部がある場合は、荷重が最もかかる場所にあたるので、その部分が外れるような傾向が見られた。一方で端の部分に接合部がある場合は、同じように接合部分からは壊れるが最も荷重がかかるところではないために先述したように強度が高くなることがわかった。

(1) 節あり試験体（接合部なし）

(2) 節なし試験体（接合部なし）

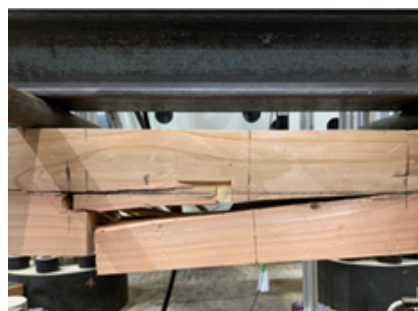
写真6 接合場所の影響

(2) 追っ掛け大栓継ぎ（中央）

(2) 追っ掛け大栓継ぎ（端）
