## 令和5年度 学生自主研究成果報告書

学生自主研究グループ名	コムレンジャー	
研究課題名	実家屋の耐震実験と防災力向上のための研究	
研究代表者（学生）	学籍番号	B24C017
	氏名	小室 蓮
指導教員	学 科	建築環境システム学科
	氏名	菅野 秀人

## 実家屋の耐震実験と防災力向上のための研究

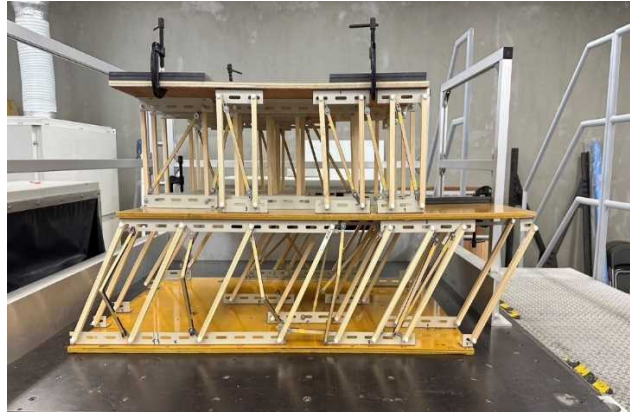
図5 加振後の TS 邸の模型写真

最も大きくなる時刻に建物が図5のように大きく傾き大きな変位が生じた。耐震診断で一番強かったYS邸は耐震実験でも揺れに強かった。TS邸は積雪がなければ傾くことはなかったが、大きな積雪（おもり）が載ると1階部分だけが大きく傾く結果となった。
