八郎湖の水環境改善をめざした沈水植物の再生と課題

秋田県立大学 生物資源科学部

尾崎 保夫

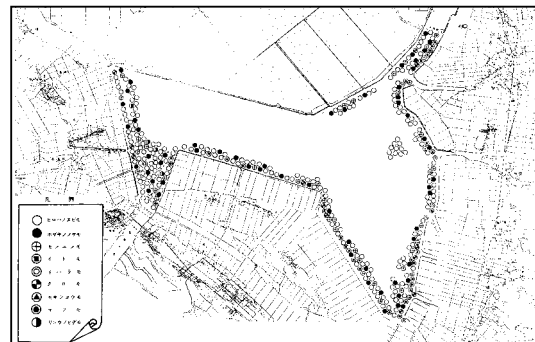
図1 八郎湖における沈水植物群落の分布調査（加藤、1976）

干拓前の八郎潟には、多種類の沈水植物が水深3m前後まで生育していた（加藤、1965）。また、干拓直後の1976年に行われた加藤の調査では、図1のように浮葉植物5種、沈水植物8種、車軸藻類3種の合計16種の生育が確認された（加藤、

1976）。その後、2006年に高田らが実施した沈水植物の調査では、図2のように波の弱い野村港内とその付近でホソバミズヒキモ、ヒロハノエビモ、ホザキノフサモ、センニンモおよびコカナダモの生育、馬場目川の河口でホザキノフサモの生育が

一方、石積み護岸に近い地点11と地点12で採取した底質は、砂質で貝殻も多く含まれていた。両地点で採取した底質を比重分離法で埋土種子を調べたところ（中央農業総合研究センター、2009）、沈水植物の種子は全く確認できなかった。干拓直後の1976年の調査報告（加藤、1976）では、地点11と地点12付近には、沈水植物群落形成されていた（図1参照）が、干拓後の石積み護岸による波のせん断応力の増大や水位上昇などにより、沈水植物群落は徐々に消失したものと推察される。

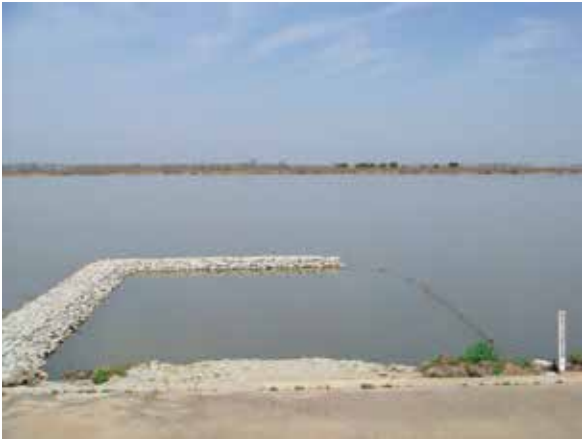
写真1 建設直後の夜叉袋消波堤No9 (2010. 5. 18)
—沈水植物再生ゾーン、約15×9 m—

秋田県が2009年に東部承水路の夜叉袋に建設した石積みの沈水植物再生ゾーン（15×9m）を写真1に示した。東部承水路の夜叉袋付近の湖岸400mには、写真1のような水深の異なるL字形の消波堤（灌漑期の水深55～75cm）が10基建設されている。秋田県立大学生態工学研究室では、この内のNo6（灌漑期の水深55cm）とNo9（灌漑期の水深75cm）の2基の沈水植物再生ゾーンを借り上げ、水深、水質および光透過率等が沈水

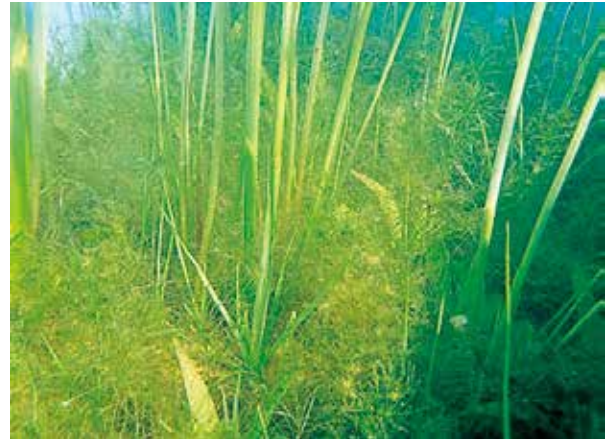
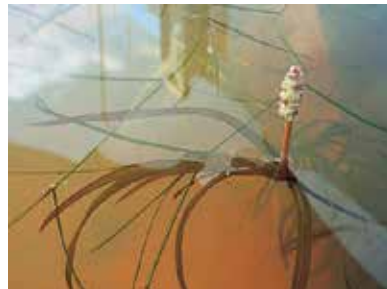
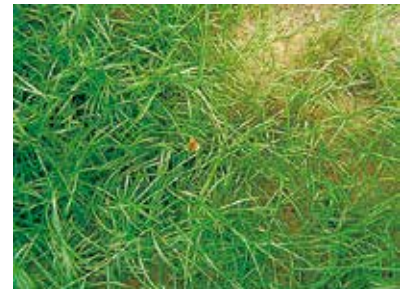
写真2 大学園場の角型水槽で発芽・再生した水生植物の一例 (2011)

2013c)。また、角型水槽内で発芽・再生した沈水植物の一例を写真2に示した。東部承水路の沈水植物再生ゾーンでは、エビモ、リュウノヒゲモ、イトモ、イバラモの4種の沈水植物と浮葉植物のヒシの合計5種の水生植物が発芽・再生した。一方、大学圃場に設置した角型水槽では、大潟村農村公園の池で採取した底質からエビモ、イトモ、ヒツジグサ、カンガレイの4種、一向池の底質からリュウノヒゲモ、ヒシの2種、待入堤の底質からホッスモ、イバラモ、オオトリゲモ、ミズオオバコ、フラスコモ属の一種、シャジクモ属の一種、クログワイ、カンガレイ、ミクリ、ヒメガマ、ニッポニンヌノヒゲの11種および旧湖岸農業用排水路の底質からホソバミズヒキモ、ヤナギモの2種、合計18種の水生植物が発芽・再生した。

オオトリゲモ、イバラモなど (待入堤)

ヤナギモ (旧湖岸農業用水路)

イトモ (大湯村農村公園の池)

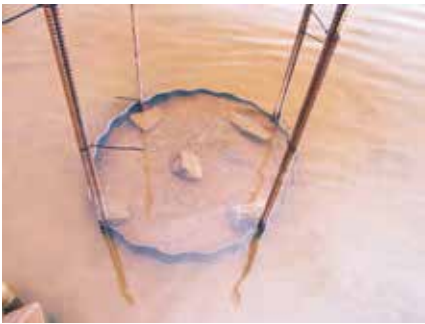
写真3-1 小型円形構造物
(直径約78cm)

夜叉袋の消波堤No 6(灌漑期の水深55cm)とNo 9(灌漑期の水深75cm)内の沈水植物再生ゾーンに、写真3-1のような小型円形構造物(直径78cm、高さ30cm、アゼ楽ガードを2枚使用)3個と写真3-2の食害防止柵(96×96×96cmの柵に、目合い約6mmのトリカルネットを張る)1個を鉄筋で固定した。小型円形構造物の一つには沈水植物の生育促進を図るため柵内に黒土(50L)を約10cmの厚さに充填した。2012年7月2日に根を生分解性ポリ乳酸袋で包んだ5種類の沈水植物(ホザキノフサモ、リュウノヒゲモ、エビモ、センニンモ、ヒロハノエビモ、写真4参照)を3株ずつ移植し、水深や食害防止対策等が、各沈水植物の生育に与える影響を調査した。

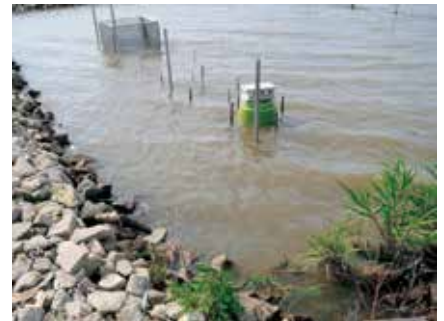
写真5 沈水植物等の移植完了時の様子
(消波堤No6、2012. 6. 30)

試験は、写真5の手前から馬場目川河口の堤脚水路の底質撒き出し区、黒土充填区、小型円形構造物区、対照区(沈水植物を直接移植)および食害防止柵区とした。底質撒き出し区および黒土充填区は湖岸に近く、また、写真5のようにL型消波堤から約1mしか離れていないため、北風が強い時は波のはね返り等により、小型円形構造物内に充填した細かい粘土粒子やシルトが流失し、期待した沈水植物の生育促進効果は認められなかった。このため、5種類の沈水植物の生育経過は、対照区と食害防止柵区を中心に報告する。

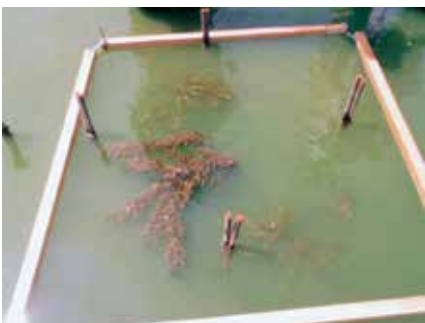
写真6 沈水植物の茎葉が水面まで伸長
(黒土充填区、7月30日)

黒土充填区に移植した沈水植物は、7月30日には写真6のように最もよく生育し、ホザキノフサモとリュウノヒゲモの被度はそれぞれ15%、ヒロハノエビモの被度は10%に達した。次に、被度が高かったのは食害防止区（ヒロハノエビモ：20%、ホザキノフサモ：10%）で、小型円形構造物区（ホザキノフサモ：10%、リュウノヒゲモ：10%）、対照区（ホザキノフサモ：5%、リュウノヒゲモ：4%、ヒロハノエビモ：1%）の順に沈水植物の被度は低下した。

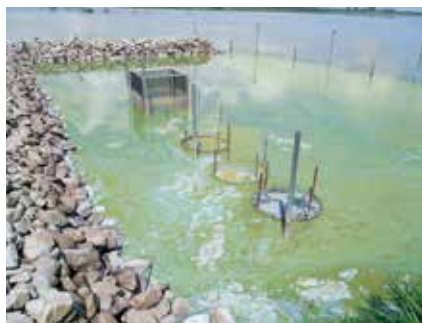
写真7 アオコが多量集積・腐敗
(消波堤No6、8月27日)

8月に入り、アオコの多量集積、分解により沈水植物の生育は確認できなくなった（写真7）。しかし、アオコが消失した9月中旬以降、沈水植物の生育が回復し、対照区では11月26日には、エビモの被度が約30%、センニンモの被度は約15%に達したが、他の3種類の沈水植物の生育は確認できなかった。一方、食害防止区では、10月以降、エビモとリュウノヒゲモの生育が良好となり、11月26日には被度はそれぞれ12%と7%に達した。

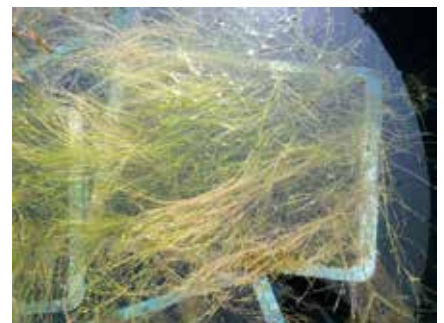
写真8 丸型水槽で栽培していた
リュウノヒゲモ (2013. 6. 5)

沈水植物の移植・再生をより確実にするため、大学圃場の丸型水槽で育苗していた沈水植物（センニンモ、ホザキノフサモ、リュウノヒゲモ、写真8）をルートマットが約15×20cmの大きさになるよう切り取り、目合い2.2cmのトリカルネットN-29（100×120cm）に固定（写真9）し、写真10のようにコンクリート平板を用いて各沈水植物再生ゾーンに設置する。夜叉袋消波堤No6とNo9内の沈水植物再生ゾーンには、2013年6月5日に、センニンモ、ホザキノフサモ、リュウノヒゲモのマット苗をそれぞれ3個ずつ設置した（写真11）。

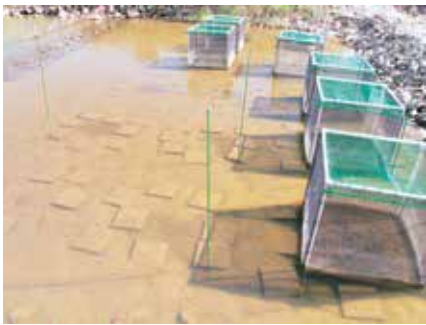
写真12 消波堤No6内への食害防止柵の設置(右、10月14日)

しかし、八郎湖の水位が低下し始めた9月11日以降、水鳥による食害が発生し始めたため、9月12日に夜叉袋の消波堤No6とNo9には、それぞれ3個（合計6個）の食害防止柵を設置した（写真12）。一方、牡丹川消波堤D-1では、4ヶ所に移植したマット苗を鳥害防止ネット（目合い2.0×2.5cm、写真18）で覆った。

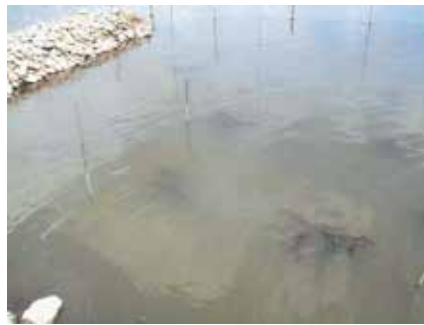
写真13 移植した3種類のマット苗の茎葉はいずれも水面まで伸長(消波堤No6、8月22日)

消波堤No6内に移植したセンニンモ、ホザキノフサモ、リュウノヒゲモのマット苗は、移植後1ヶ月近くは生育が悪く、茎葉に付着物が多く付いていたが、7月8日にはホザキノフサモの茎葉が水面近くまで伸長し、センニンモとリュウノヒゲモの生育も回復し始めた。その後、8月8日には、濁度が低下し3種類の沈水植物とも、移植時より生長していることを確認した。また、8月22日には、写真13のように3種類の沈水植物とも茎

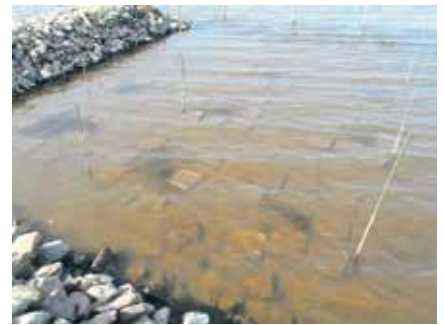
写真14 沈水植物のマット苗を移植した消波堤No6にテグスを張る(9月10日)

葉が水面まで伸長した。9月6日には、水面に伸長していたホザキノフサモの茎葉が水鳥の食害を受けているのが確認されたので、9月10日にマット苗移植地点に水面から約25cmと約1.8mの高さにテグスを張った(写真14)。しかし、テグスの食害防止効果が認められなかったため、9月12日に移植したセンニンモ、ホザキノフサモ、リュウノヒゲモのマット苗、3株の内それぞれ1株に食害防止枠を設置した。消波堤No6の食害防止枠を設置していない各沈水植物の茎葉は、水鳥に食いつくされ完全になくなっている(写真15)が、食害防止枠内のセンニンモは、写真16のように良く生育していることが分かる。

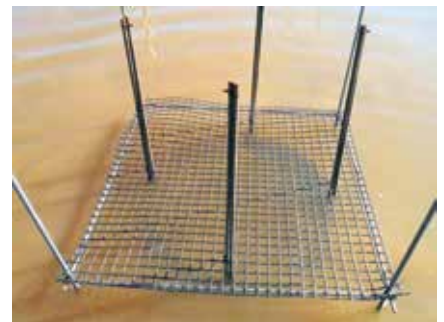
写真20 鳥害防止用のトリカルネットを付けた沈水植物栽培柵(2013.12.4)

このため、簡易な食害防止法の確立をめざし、小型円形構造物（直径78cm、高さ20cm）の上に目合い2.8cmのトリカルネットN34（1×1m）を設置した簡易鳥害防止枠を牡丹川の各沈水植物再生ゾーンに3個ずつ設置（図6、写真20）し、平成26年度はその効果を確認する予定である。トリカルネットの上に伸長した沈水植物の茎葉が、水鳥の食害を受けても地下茎等が残っていれば、来春、新たな生育が可能と考えられると同時に、この沈水植物栽培枠を核に各沈水植物が周辺に生育の場を広げ、群落が大きく生長することを期待している。

小型円形構造物にトリカルネットを密着して設置

小型円形構造物からトリカルネットを15cm離して設置

図6 牡丹川消波堤D-1に設置した鳥害防止用のトリカルネットを付けた沈水植物栽培枠（2013.12.4設置、未発表）
