秋田スギの木杭による水路護岸基礎工および地盤補強工法の開発

佐々木貴信¹, 永吉武志², 荻野俊寛³, 後藤文彦³, 原田紀文⁴, 鈴木博⁴¹ 秋田県立大学木材高度加工研究所² 秋田県立大学生物資源科学部アグリビジネス学科³ 秋田大学大学院工学資源学研究科土木環境工学専攻⁴ 株式会社寒風

キーワード：木杭，水路護岸，石積み

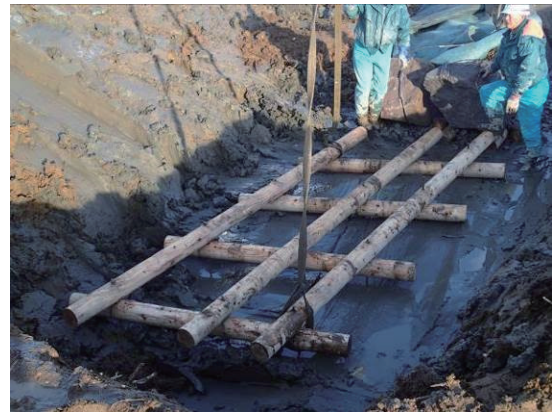
写真7 地組した胴木・横木の設置状況。

木や横木を予め地組してから一括で設置し、その後に胴木と横木の交点に木杭を打設するような作業手順を試みたところ、作業性を格段に向上させることができた（写真7、写真8）。写真9にフトン籠工の設置作業状況を、写真10に完成した水路護岸の状況をそれぞれ示す。

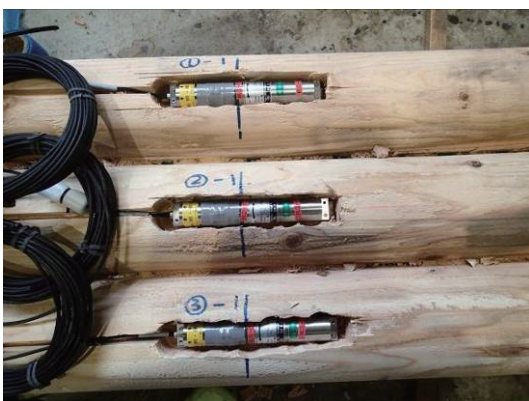
写真6 木杭への傾斜計の埋設。

の超軟弱地盤であったため、施工後に木杭や護岸が沈下したり、傾斜したりすることが想定された。そのため、各ケースの木杭基礎に写真6に示すように傾斜計を埋設（杭1本当たり3個埋設）して、施工後の木杭の挙動を観測することとした。このように製作した3本の計測杭を構造の異なる3区間（木杭4列+フトン籠、木杭4列+石積み、木杭3列+石積み）にそれぞれ1本ずつ配置した。また、木杭基礎や護岸工の変動と水位の変動との関係を確認するために、水路内に水位計を設置した。

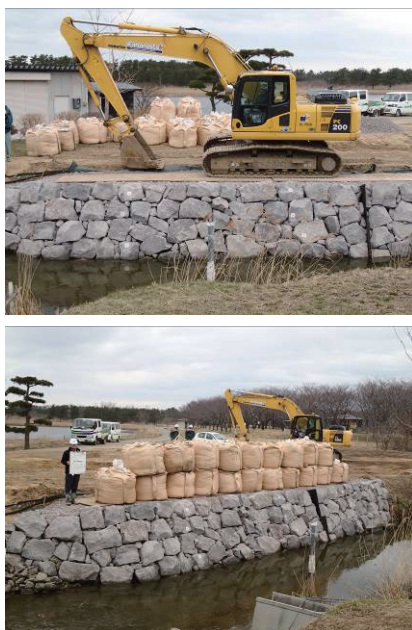
写真11 載荷試験（上：重機、下：重り）。

この現場では、施工完了直後に載荷試験を実施し、載荷時の土圧、水圧の変化や護岸の変形を観察した。載荷試験では、まず、車両重量約 20t の油圧ショベルを石積み護岸の天端に位置を変えて載荷し（写真 11 上）、次に、重量 1t の重りを 20 個用意して石積み護岸の延長 12m に均等に載荷されるように、護岸上部に 1 列 2 段に並べた（写真 11 下）。試験では、予め石積みに取り付けた 9 箇所目印を高精度の測量機器で観測することで、護岸の変形や沈下量を計測した。このとき、前述の計測機器を用いて土圧、間隙水圧の変化も同時に測定した。

測定の結果、石積み護岸の変形は、載荷状態によらずほとんど認められず、鉛直方向へ僅かに沈下が認められる程度であった。載荷試験時の測定と同様に、施工後の護岸の沈下量を定期的に測定した。また、土圧、水圧の変化も同時に測定した。施工後、約 5 ヶ月経過時点までの石積み護岸の沈下量の変化を図 8 に示す。木杭の打ち込み数が少ない T3 の位置で沈下量が 13mm～17mm と大きいですが、この程度の沈下量は、石積みの噛み合わせが進んだことによっても生じる程度であり、安定した性状を示していると判断された。

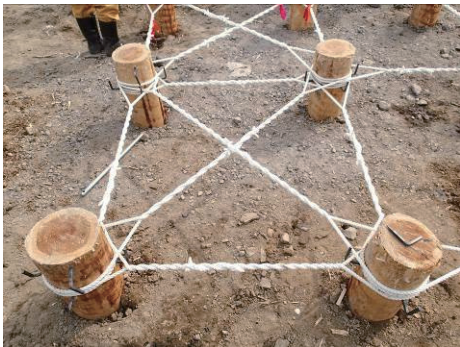
写真 14 パイルネット工法.

そこで、本研究ではこの工事用道路の軟弱地盤対策として、試験的に木杭打設による補強工事を行った。試験施工では、木杭を用いた軟弱地盤対策工法として実績のあるパイルネット工法(伊勢田, 棚橋及び永松, 1987)を延長7.5mとこの工法を応用した独自の 방법으로6mを、それぞれ施工した。パイルネット工法は、軟弱地盤中に、適正な長さや太さの多数本の木杭等打設した後、杭頭部を連結部材で張り詰めて連結し、その上に盛土を行う工法であるが、これを応用し、杭頭部を丸棒加工した木材で井桁状に連結する方法(以下、井桁工法と呼ぶ)を試みた。

図10に試験施工を行った工事用道路の断面図を示す。パイルネット工法では長さ7m末口直径18cmのスギ丸太を1.3mの間隔で打設し、杭頭部を特殊素材の高強度のロープで連結した(写真13, 14)。井桁工法では、同様の木杭を1m間隔で打設し、杭頭部を写真15のように丸棒加工材を井桁状に連結した。杭頭部の連結後には、それぞれ盛り土を行い、遮水シートを介して埋め戻しを行った。試験施工後には、重機による载荷試験を行い、補強効果を確認した。
