応用研究論文

八郎湖岸に設置された消波堤周辺の波に関する研究

Study on Surface Waves Around Breakwaters within the Lakeside of Hachirouko

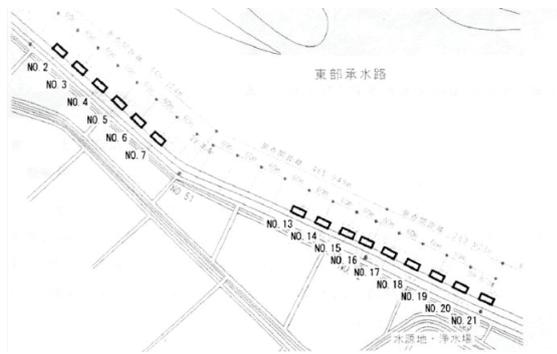
図 1 八郎湖東部承水路岸に設置された消波堤 (No. 2-7, No. 13-21)

本研究では、秋田県の八郎潟の東部承水路に設置された消波堤(図1、総数21基のうち15基のみ示

す)のうちそれぞれ異なる形状の4基(No.14, No.15, No.17, No.18)について周囲および内域における波の変位を測定した。これらの消波堤は石積みで建設されており、消波堤の形状は、長さ 23.0m, 先端の湖岸からの距離 14.8m である。さらに①湖岸と消波堤の間の通水路(幅 2.0m)の有無, ②消波堤内域での水の停滞を防ぐための塩ビ管(直径 200mm, 9本)埋設の有無, によって異なる形状が試行的に導入されている。本研究で計測対象とした4つの消波堤の形状について, 表 1 に示す。また, 代表例として消波堤 No.14 と No.15 の形状を図 2 に示す。

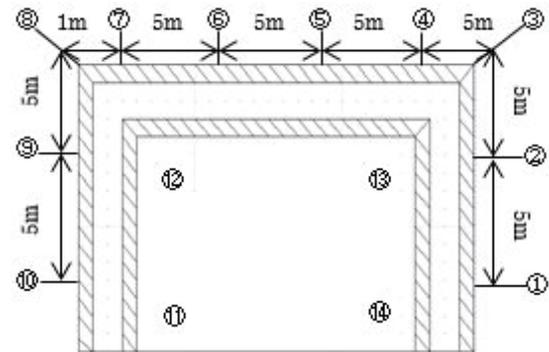
図 3 消波堤周辺の波計測点

図 3 に消波堤周辺の波計測点を示す。計測点①~⑩は消波堤外側, 計測点⑪~⑭は消波堤内側となる。消波堤内側の計測点位置は, 内部で行われている水草再生試験の状況により, 消波堤毎に位置が異なっているが, 概ね消波堤内域の 4 隅で計測を行った。また, 計測点の消波堤からの距離は, 消波堤の水際より 60cm 離れた位置とした。この場合, 消波堤の構造より, 計測点における水深は約 60cm となる。

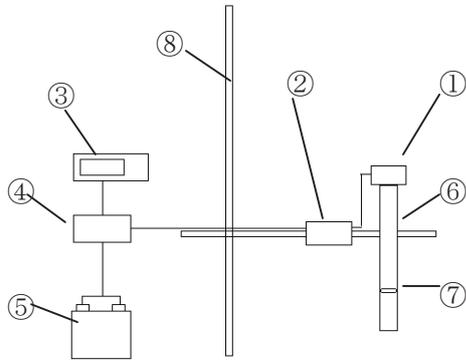
図3 波変位計測機器

本研究で用いた計測機器を図 2 に示す。計測機器は①レーザ変位計を中心として, その信号を処理する②アンプ, アンプの出力を記録する③データロガーなどから構成されている。計測においては, ⑥塩ビ管(内径 70mm, 長さ約 60cm)を半分程度水中に沈め, ⑦水位マーカ(発泡スチロール製, 直径 65mm, 厚さ 5mm の円盤)をその中に浮かべる。このときのマーカ表面の変位を該当箇所の水面の変位としてレーザ変位計によって計測する。なお, 本研究で使用した水位マーカの固有振動数は約 33.6Hz であるが, 一方でデータロガーのデータサンプリング周波

①レーザ変位計, ②アンプ, ③データロガー,
④インバータ, ⑤バッテリー, ⑥塩ビ管, ⑦
水位マーカ, ⑧支持棒

数は 10 または 25Hz であることと、後述する測定結果において、観測された波の卓越周波数が 1Hz 程度であることから、本研究の測定結果に対する水位マーカの固有振動数の影響は考慮する必要がないと考えられる。

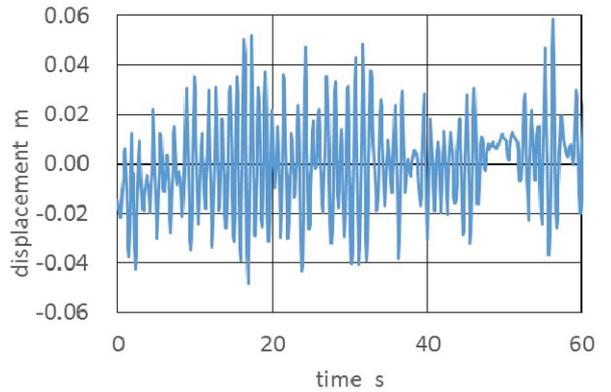
図4 波の変位の時間変化(消波堤 No. 14-①)
(2016 年 10 月 30 日測定)

波の変位の計測結果について、代表例を図 4 に示す。図 4 は消波堤 No.14 の計測点①における計測結果である。なお、図のデータは平均値が 0 になるように補正されている。

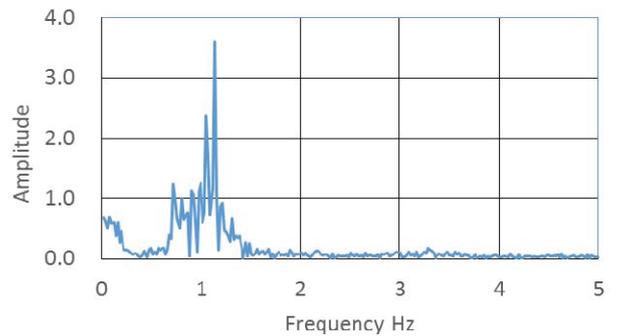
図5 波のパワースペクトル

次に図 4 のデータの FFT 解析により得られた波のパワースペクトルを図 5 に示す。図より、周波数 1Hz 周辺に卓越周波数をもつことがわかる。周波数による波の分類 (Kinsman, 1965) によると、1 のオーダの卓越周波数をもつ波は短周期重力波帯域の風波に分類される。今回測定を行った全ての波の FFT 解析において、同様の結果が得られことから、八郎湖岸における波は主として水面を流れる風により起こされた重力を復元力とする波であると考えられる。

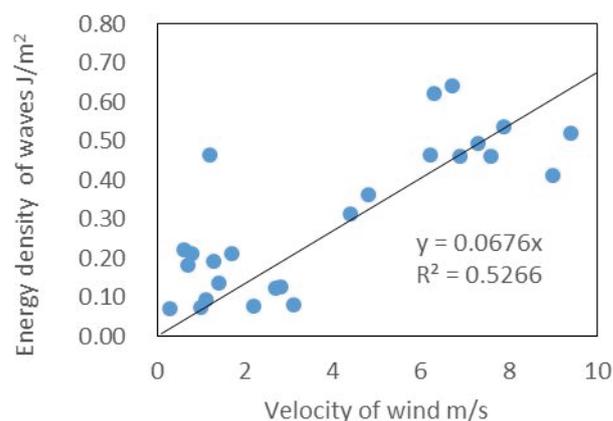
図6 風速と波のエネルギー密度の関係

FFT 解析結果より得られた波のエネルギー密度について、測定時の風速との関係を図6に示す。なお、この図では風速との相関が明確に認められた風上に位置する計測点のデータのみ示した。図において、波のエネルギーは風速に対して増加する傾向が認められるが、ばらつきが大きいこと、また風速 10m/s

付近でもエネルギー密度が 0.50J/m²程度 (平均振幅で 20mm 程度) と非常に小さいことがわかる。これは、今回計測を行った消波堤付近の水深が 1-2m 程度と非常に浅く、湖底の影響により波エネルギーが大きく減衰されるためであると考えられる。以上より、台風時等の例外的な状況を除くと、本消波堤周辺において、消波堤天端 (水面からの高さ 10cm) を越えるような波はほとんど発生しないと推定できる。
