## 雪下ろし転落事故防止対策に関する提案

### 地域企業とのシステム共同開発

## **Proposal of a Secured Procedure to Remove Stacked Snow on Residence Rooftops**

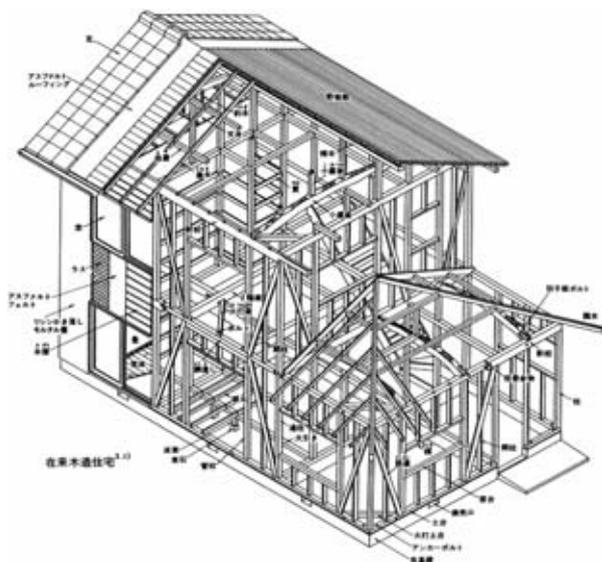
図1 木造屋根の構造（建築学会，構造用教材より）。

このような部位に命綱固定用の金具を新たに設置する場合には、屋根の構造と施工法に関する幅広い知識が必要となる。基本的には、瓦屋根・板金屋根にかかわらず、屋根葺き材の下には野地板があり、それを垂木が支える構造になっている（図1）。

垂木は40mm×60mm程度の角材が用いられ、野地板は厚さ12mm程度の合板などが用いられている。したがって、野地板を貫通して垂木に木ねじで固定できる金物の形状を工夫すれば、既存の屋根に対しても命綱・親綱を固定するための金物を設置することが可能である。図2(a)は野地板を貫通して垂木に金物を固定した状態で、ベースプレートにはM16ボルトが溶接されている。同(b)は瓦を貫通させた後にアイナットを取り付けた状態でリング部分に命綱・親綱を固定する。同(c)は板金屋根への設置例で、屋根葺き材の表面から直接母屋まで木ねじを貫通させて設置し、当該部分には防水シール材が施工されている。白色の親綱とオレンジ色の細いロープが見えるが、このロープは雪に埋もれた固定金物を見つけ易くするもので、積雪前に地表まで降ろし、ガイドロープとして用いられる。

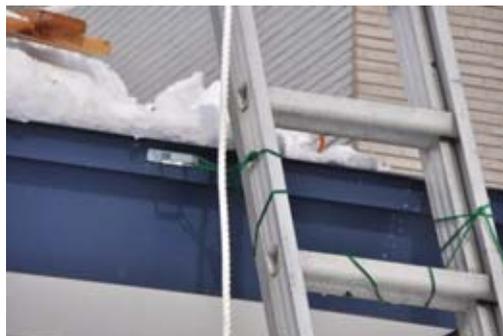
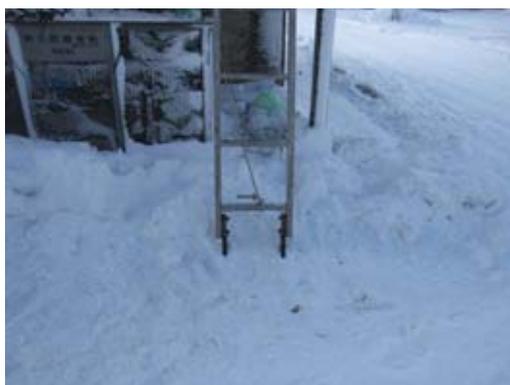
図 3 梯子の固定状況.

図 3(a)は梯子上部の、(b)は下部の固定状況である。軒またはけらばの先端に簡易な金物を固定しておき、命綱・親綱固定金物からのガイドロープを頼りに梯子上部を掛け、金物に梯子を緊結してから実際の作業を開始する。

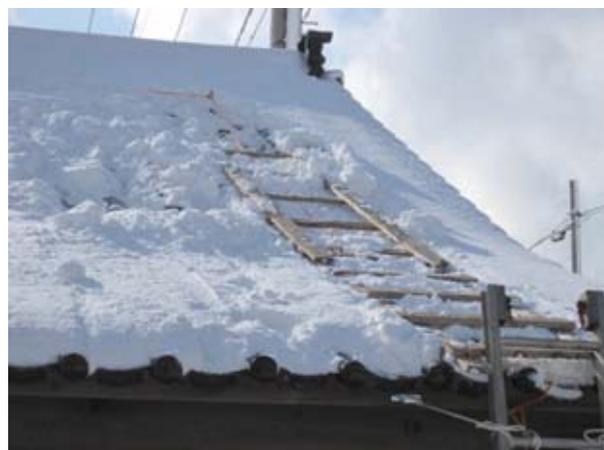
図 4 斜面用簡易木製梯子.

梯子から屋根に昇ることになるが、屋根勾配があるため、積雪・凍結した斜路伝いに屋根頂部に設置された命綱・親綱固定金物にたどり着くまでに滑落の危険性がある。この点を解決するために、図 4 に示すような軽量の簡易木製梯子を斜路に置き、昇り口を梯子に固定しておけば滑落の危険は回避でき、これを足がかりとして屋根頂部に安全に到達できる。

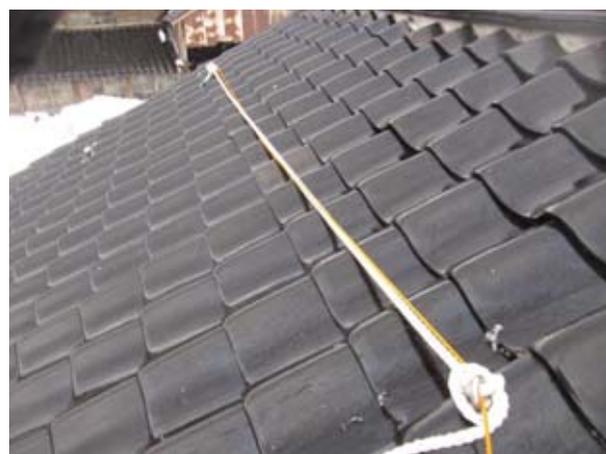
図 5 親綱の設置状況 (無積雪時).

屋根頂部に設置した親綱固定金物に命綱を仮固定することで、以降の親綱を設置する作業の安全性が確保できる。同様の固定金物を屋根の数カ所に設置しておき、その間に命綱を掛けるための親綱を張ることにより、屋根のほぼ全面の広い範囲での作業が可能となる。(図 5)

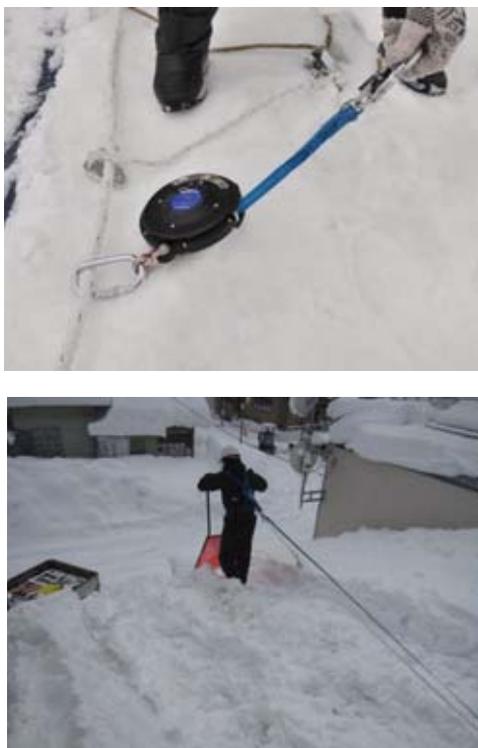
図6 ベルブロックの取付状況.

綱と命綱の組合せだけでは作業範囲に限りがある。両者の間に、図6に示す巻き尺様の伸縮可能な装置（ベルブロック）を介することにより作業範囲を屋根全面に広げることが可能となる。この伸縮装置は市販品で5~10m程度の範囲で伸縮するものが入手可能であり、その重量自体は親綱に持たせられることから作業者の負担重量とはならない。通常の作業時には自由に伸縮するが、滑落・転倒の衝撃を受けた場合には伸縮部が瞬時にロックされるものであり、自動車のシートベルトと同様のロック機構を有するものである。

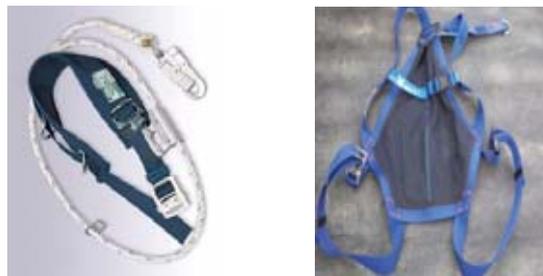
図7 一般的な安全帯(左)とベルト式安全帯(右)。

図7, 8に、高所作業に用いる安全帯の例を示す。広く普及しているのは腰部分に着用するベルト状のものである(図7左)。その問題点は、事故発生時に腰部分のみに荷重が集中するため腹部への圧迫力が大きく、そのこと自体で内蔵圧迫、脊椎損傷などの可能性があることは周知の事実である。また、人間の下半身と上半身の重量を比較すると、後者の方が大きく、命綱が作動した場合には上半身が下になる、いわゆる逆さ吊りの状態になるケースが多い。この

これに対して、身体全体を肩・腰・股関節部分で支えるベルト状の安全帯も市販されているが、ベルトが絡みやすく、寒冷時に手袋を着けた状態での装着を難しくする要因になっている(図7右)。

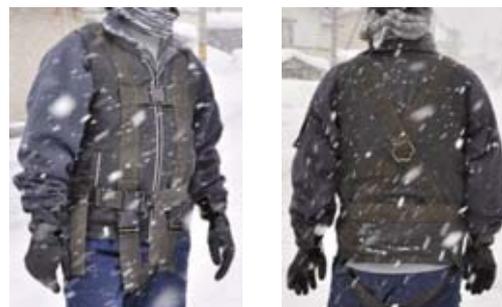
図8 ベスト状安全帯の装着状況.

本検討では同様のベルト状の安全帯にベスト状の布地を組合せ、手袋を着けたままでも容易に装着が可能な安全ベストを提案している。(図8)

ベスト状安全帯は両肩および股間を支えるベルトを胸部および腰部でバックル固定するもので、ベスト状の布が組み込まれているため装着が容易である。吊り金具も背中部分に取り付けられており、作業の妨げにはならず、滑落時には頭部が上になる形で吊り下げられるよう配慮されている。

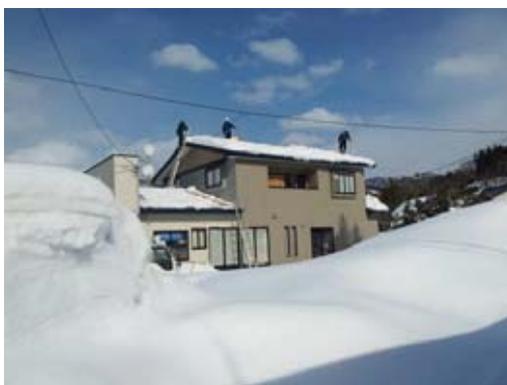
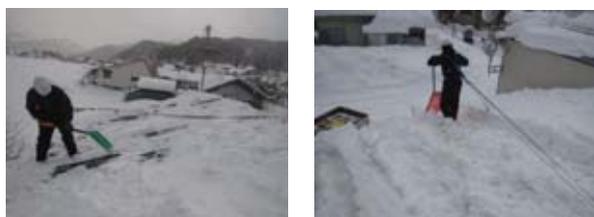
図9 提案システムを用いた作業状況。

図9に示すように、昇降用梯子、斜路用梯子を用いて屋根上にあがり、作業範囲の親綱を設置した後、伸縮装置と安全帯を用いて、効率的、かつ、安全に作業できることが確認できた。作業者によれば、従来の手法に比べて作業効率が高く、安心感があるとのコメントが得られている。

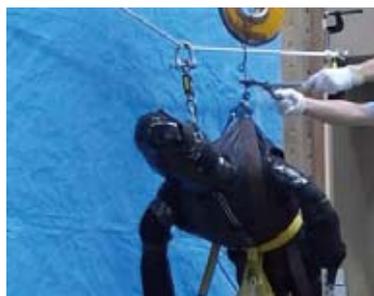
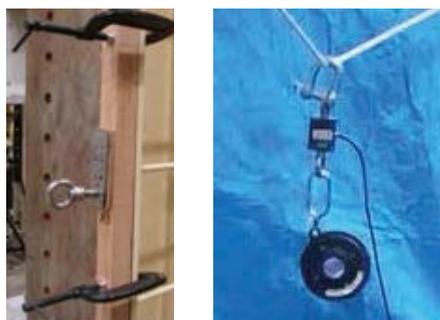
図10 固定金物と吊り具.

図10に示すように、野地板・垂木に取り付けた固定金物は垂木部分でシャコ万を用いて鉄骨柱に固定されており、親綱と吊り具の間にはロードセルを配置して落下時の衝撃力を測定することとした。

落下実験はスパン3.3mの間隔に立てられた2本の鉄骨柱に固定金物を設置し、その間に張られた親綱にロードセルと伸縮用バルブロックを介して命綱を掛け、ダミー人形の安全帯を支持する方式とした。その状態でダミー人形を別途クレーンで吊り上げ、吊り上げ用の番線を切断することにより滑落・落下現象を模擬した。

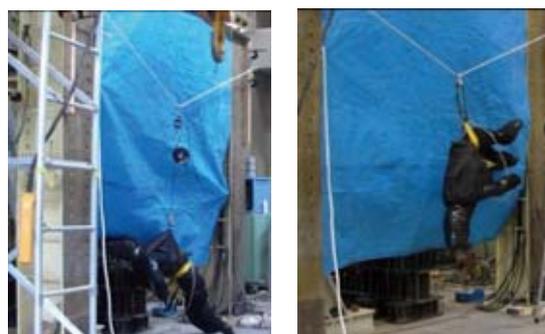
図11 落下直後の状況.

落下試験後の状況を図11に示す。(a)は今回試作したベストタイプのもので、(b)は従来型の腰ベルトタイプのものである。鉛直落下に対していずれの場合にも装置各部の破断等の異常は見られなかったが、今回開発したベストタイプのものを用いた場合には頭部が上向き状態で良好な態勢が維持されているのに対して、腰ベルトタイプでは頭部を下にした形で逆さ吊り状態になっている。

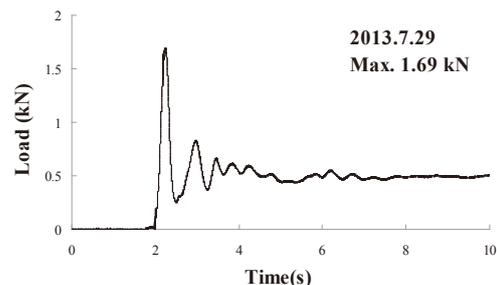
図12 落下時の負荷荷重.

安全帯の取付け部分にはロードセルが設置されており、落下時の衝撃荷重が命綱に作用する張力として記録されている。その一例を図12に示す。

5~6秒経過後の安定した状態でダミー人形の質量約55kgに相当する張力が作用していることがわかるが、落下直後にはその3倍近い負荷が生じてることになる。加速度的にはほぼ3gに相当する衝撃である。落下後の親綱のたわみは約60cmであり、親綱の設置間隔3.3mとの関係から、親綱に作用する張力は片側で約2kN程度であり、この張力に等しい荷重が固定金物にも作用していることになる。

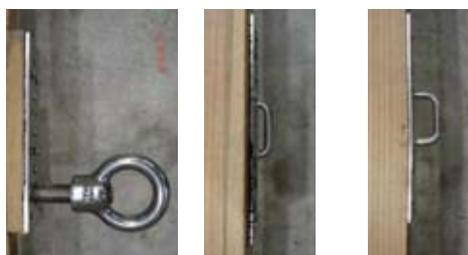
図 13 固定金物の形状 (左から: A, B, C)。

作成した固定金物は図 13 に示す 3 種類で、垂木・野地板部分に固定するためのビス穴のあるステンレス鋼板にボルトを溶接し、そのボルトにリング状のアイナットを組み合わせるもの (A-type)、同様の鋼板に U 字型金物を溶接したもの (B, C-type) 3 種類で、B, C タイプの違いは、U 字金物の突起高さである。B, C タイプは、A タイプ先端のアイナット部分が目立たないように改良したもので、ステンレスワイヤーを鋼板部に直接取り付けられるため、瓦屋根の場合には積雪期以外は、瓦の下にワイヤーとともに収納しておくことができる。今回の落下実験で使用したのは A-type のもので、親綱を取り付ける位置がベース金物から離れており、曲げ・ねじりの影響を含めて評価できると考えたためである。この金物を垂木・野地板に固定し、垂木部分を固定した状態で上向き方向の引張力と、水平方向のせん断力を加える試験を別々に実施した。

いずれも必要とされる強度 2kN を満足しており、特に B, C 試験体は、金物部分で耐力が決まらず、取付部の母屋・垂木の強度で最大耐力が決定付けられている。A 試験体はプレート部の曲げ降伏で耐力が決まっているが、その理由はボルトがプレートに対して偏在しているためである。このタイプは開発当初、瓦屋根への取付方法と納まりを考慮して試作されたもので、現在は中央部にボルトを取り付けるよう仕様変更されている。

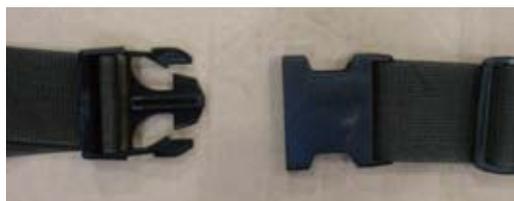
図 14 プラスチック製留め具。

図 14 に示すベスト状安全帯のプラスチック製留め具は「保護用具」としての使用実績が無く、また、寒冷期での使用を考えると低温による強度低下も懸念される。そこで、プラスチック製留め具に関しては、常温時 (約 20℃) と冷却時 (-15℃) の場合の強度確認を行った。

プラスチック製留め具の強度試験結果を表 2 に示す。温度条件による差は明確には認められず、いずれも 1kN 程度の耐力を示している。同時にベルト自体の強度確認も行ったが、7kN 以上の強度を示している。ベスト状安全帯は人体にかかる衝撃力を分散させることが目的であり、留め具は胸部、胴部、股間部に計 4ヶ所用いられている。したがって、一ヶ所あたりの負担力はバックル耐力よりもはるかに小さく、寒冷時の使用を含めて十分な強度が確保されているものと考えられる。

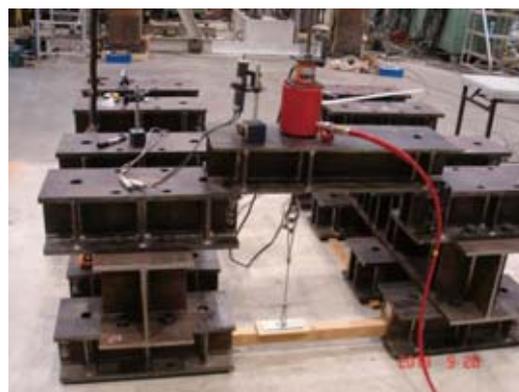
参考図1 固定金物取付部分強度確認試験 (引張).

固定金物取付部の強度確認は 3 種類の形状の金物に対してそれぞれ、取付方向に対する抵抗力 (引張試験) と水平方向に対する抵抗力 (せん断試験) の 2 種類を行った。試験体の一覧と実験結果の耐力を合わせて表 1 に示す。

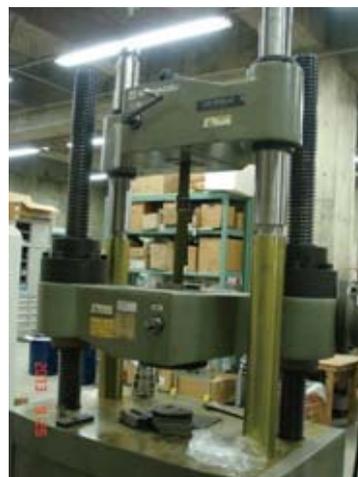
参考図2 留め具部分強度確認試験 (常温).

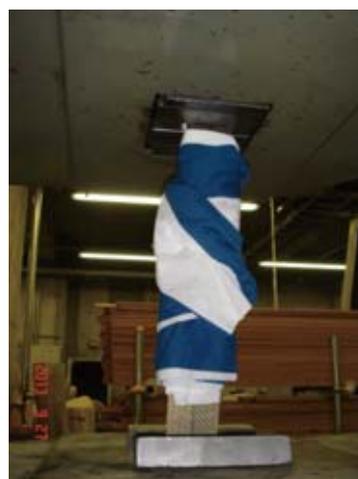
参考図3 留め具部分強度確認試験 (冷却時).
