Short Report

ドライブレコーダデータを用いた由利本荘市における交通危険場面の分析

御室哲志¹, 菅井頌太²¹ 秋田県立大学システム科学技術学部知能メカトロニクス学科² 秋田県立大学システム科学技術研究科共同ライフサイクルデザイン工学専攻

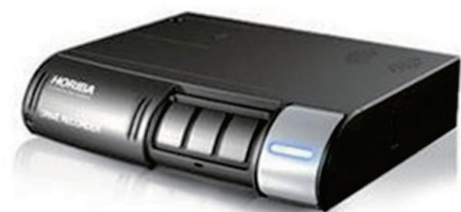
HORIBA 製 DR-9100 で、急ブレーキ等による大きな加速度をトリガとして（トリガ時刻を 0 秒とする）、トリガ前 10 秒、トリガ後 5 秒の計 15 秒間の前方映像、車内映像（主としてドライバの顔）、車速、三軸加速度、ストップランプシグナル、ターンシグナル、GPS データを記録する。

図1 ドライブレコーダ DR-9100 の本体外観

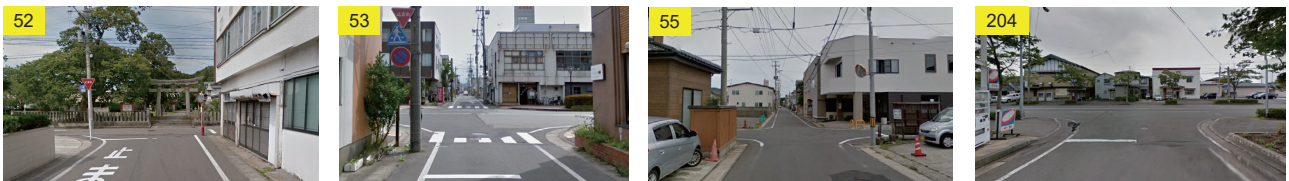
図10 「八幡神社－笹道」の各交差点の状況

「八幡神社－笹道」は一方通行ではないが、中央線の無い狭い裏通りである。八幡神社前三差路 No.52 から笹道で大通りに合流する三差路 No.204 まで、間に 4 カ所、計 6 カ所の交差点を含み、南北にほぼ一直線の 600m の区間である。ここで交差点番号は作業のために便宜的につけた番号である。No.53 の交差点で駅前的大通りを横断し、No.55 で狭い道ながらも由利本荘市文化交流館カダーレや市役所につながる比較的交通量が多い道と交差する。以下、図 10 に掲げた 4 つの交差点について状況を述べる。

No.52 : 八幡神社前三差路、ヒヤリハットの発生ゼロ。一隅の見通しが悪い（執筆時点では建物が撤去されて見通しが改善された）が、交差路の一方通行により、危険状態に陥りにくいと考えられる。

No.53 : 対自転車ヒヤリハット多発箇所。大通をはさんで四隅いずれも道路境界まで建物あり。

No.55 : ヒヤリハット多発箇所。四隅のうち二隅は建物で見通し悪い。

No.204 : 笹道三差路。大通りへの南の出入口であるが見通しが良く、ヒヤリハットの発生ゼロ。

狭い道が多い生活道路では、交差点における見通しの良否が問題となることが多い。No.52, 53, 55 はいずれも建物が交差点角の道路境界ぎりぎりまであって、左右あるいは片方の見通しが悪い。No.53 で横切る大通りは、片側 2 車線の車道の両側に広めの歩道があるので、対自動車に対する見通しは良く、歩行者に対しても一旦停止すれば、あまり危険な状況になりそうもない所であるが、スピードがある自転車に対しては非常に危険な箇所である。No.55 は交差側に一旦停止線があるものの、感覚的には優先／非優先の判別がしづらい。見通しの悪さに対しては小さなカーブミラーがあるが、頼りない印象である。より効果的な道路側の対策が望まれる。
