ジュンサイ栽培のための水質浄化に関する研究

Water treatment method for the cultivation of water shield or *Brasenia schreberi*

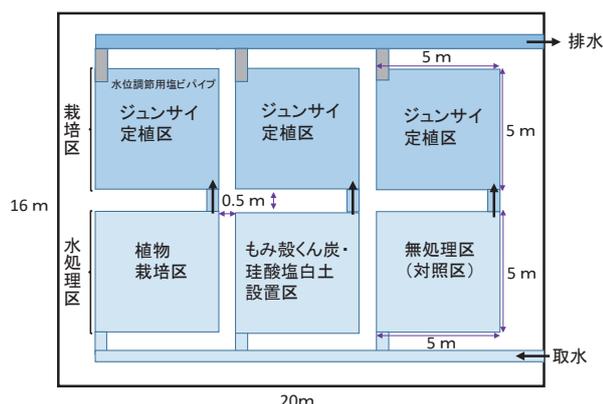
ジュンサイ栽培圃場を設置し、上記2要因によりジュンサイの栽培が困難である八郎湖の灌漑用水に対して、もみ殻くん炭+珪酸塩白土処理および水生植物栽培による水質浄化処理を実施し、ジュンサイの生育が可能な水質を得るための浄化手法について検討した。ジュンサイ栽培の試験区は図1に示した規模と配置で、本学フィールド教育センターの水田公園内に造成した。

図1 試験区の概略図

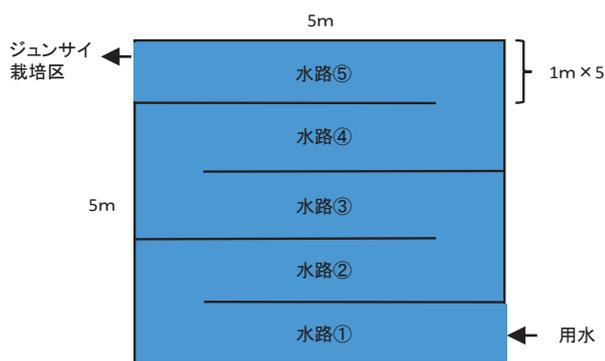
水処理区は図2に示したように、塩化ビニール製の畦畔板を用いて幅1mずつ互い違いに区切り、幅1m×長さ5mの水路が5つ連結した計25mの水路とした。

図2 水処理区の概略図

もみ殻くん炭+珪酸塩白土設置区では、もみ殻くん炭を網袋に3L(0.33Kg)詰め、合計で44袋(14.5Kg)を使用した。破碎状珪酸塩白土(ミリオンA, ソフトシリカ株式会社)は網袋に2Kgずつ詰め、計10袋(20Kg)を使用した。網袋設置の際には、水路の底面に網袋が直接接地しないように育苗用セルトレイ(200

穴)を裏返して底面に置き、その上に網袋を載せた。もみ殻くん炭は水路①と水路⑤に、4~5袋ずつ1mの間隔で設置した。珪酸塩白土は水路③に3~4袋ずつ、2mの間隔で設置した。植物栽培区では、水路①~水路③にクウシンサイ *Ipomoea aquatica* を各10株定植し、水路④にはミズオジギソウ *Aeschynomene fluitans* を3株定植し、水路⑤には発泡スチロール板(90cm×90cm)に穴を30cm間隔で開け、クワイ *Sagittaria sagittifolia* およびセリ *Oenanthe javanica* をそれぞれ9株ずつ定植したものを、3枚ずつ設置した。水路だけの無処理区を対照区とした。

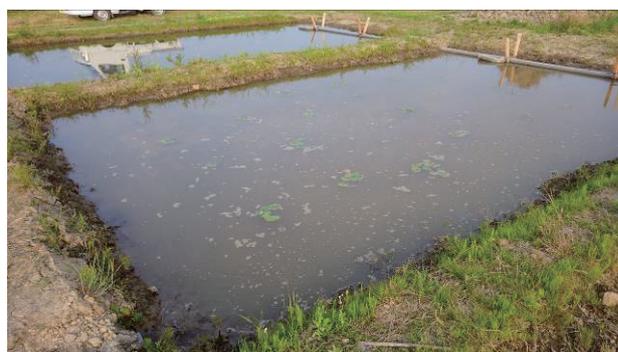
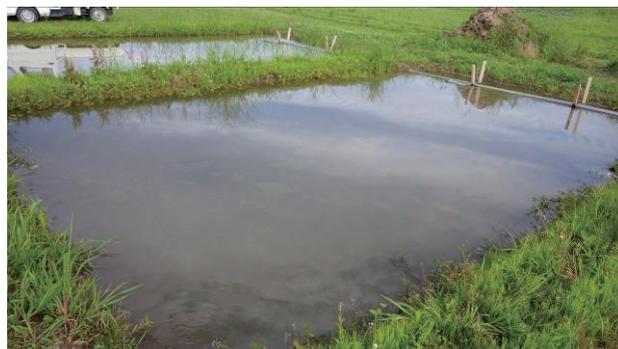
図3 ジュンサイ定植直後の栽培区(上)と7月25日の栽培区(下)

われ、新葉も展開してこなかった (図 3)。

2017年6月29日にジュンサイ苗を定植し、7月9日に最初の生育調査を行った結果、定植した苗の多くで葉柄が切断され、浮葉が岸边に打ち寄せられているのが全ての栽培区で確認された。そのまま経過観察したところ、7月25日にはほとんどの浮葉が失

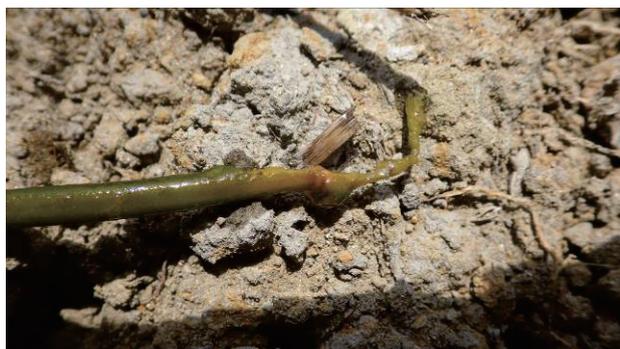
切断された葉柄を確認すると、波浪等の影響による物理的な切断や腐敗による切断ではなく、食害を受けたと思われる不規則な切断の形跡 (図 4) が認められたことから、この原因として、周辺に多数生息しているアメリカザリガニ *Procambarus clarkii* の食害が考えられた。

図4 アメリカザリガニによるジュンサイの食害

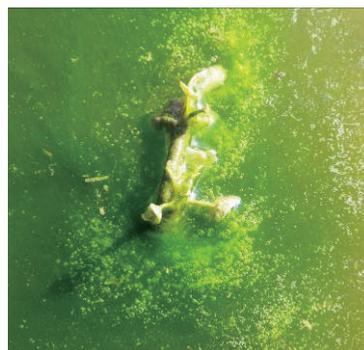
アメリカザリガニは雑食性で、水草を食害するだけでなく、水草を除去することで補食効率を高めている (Nishijima et al., 2017)。アメリカザリガニを栽培区から除去するため、栽培区の水を全て抜いて駆除を行い、用水の取水口に侵入防止の金網を設置し、再度ジュンサイ苗を8月4日に同様に定植した。その際に各栽培区に残ったジュンサイ苗を確認したところ、植物栽培区に接続した栽培区では6株、もみ殻くん炭・珪酸塩白土区に接続した栽培区では6株、無処理区 (対照区) に接続した栽培区では2株が生存していた。植物栽培区に接続した栽培区およびもみ殻くん炭・珪酸塩白土区に接続した栽培区では新芽の伸長が認められたことから、生育不良による枯死ではなく、アメリカザリガニによる食害によってジュンサイの生存株が減少したと考えられる。また、もみ殻くん炭・珪酸塩白土区に接続した栽培区ではアオミドロと思われる糸状の藻類が大量に発生していた (図 5)。

図5 ジュンサイに絡みつ়藻類

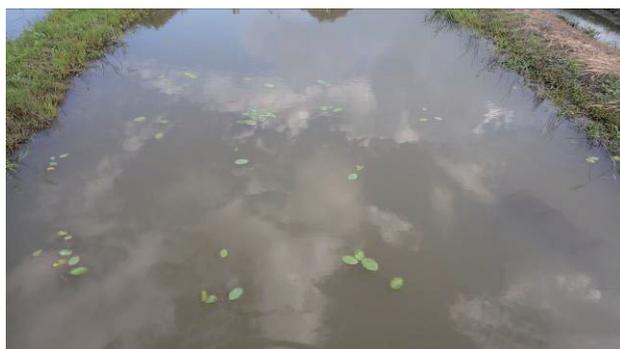
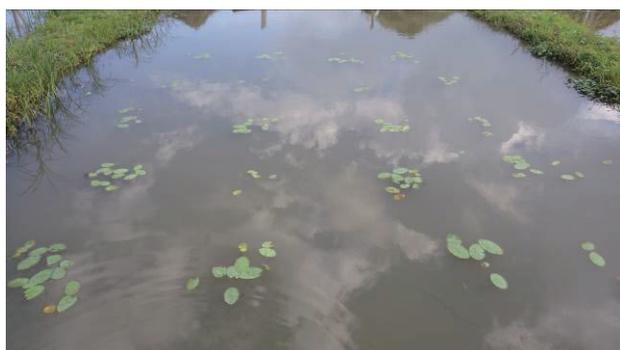
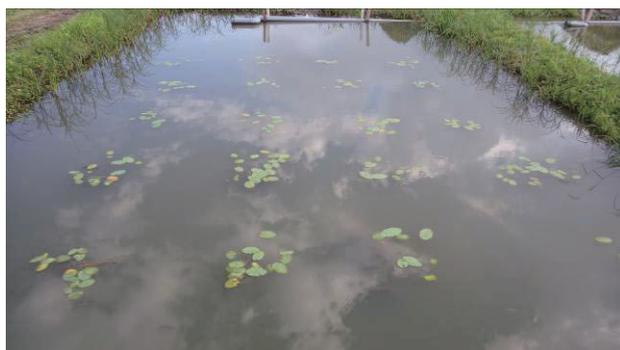
果、無処理区 (対照区) に接続した栽培区では、次第にアメリカザリガニの食害による浮葉の脱離がみられ、新葉の展開も少なく、10月に入ると全ての浮葉が失われた。一方で植物栽培区に接続した栽培区およびもみ殻くん炭・珪酸塩白土区に接続した栽培区では新葉の展開がみられ、10月以降になってもアメリカザリガニによる食害の影響はほとんどなく、定植したジュンサイが順調に生育していることが確認できた (図 6)。無処理区 (対照区) でアメリカザリガニの食害が多い理由は不明であるが、無処理区は障害物のない水路に接続されているため、金網の通過した小型のアメリカザリガニが水路に留まらずに移入し、成長に従ってジュンサイを食害した可能性が高い。一方で植物栽培区やもみ殻くん炭・珪酸塩白土区ではアメリカザリガニの隠れる場所が多いため水路に留まり、ジュンサイ栽培区への移入数が抑えられたため、無処理区よりも食害が抑えられたと考えられる。実際、植物栽培区およびもみ殻くん炭・珪酸塩白土区にはアメリカザリガニの巣穴が多数確認された。また、もみ殻くん炭・珪酸塩白土区に接続した栽培区ではアオミドロと思われる糸状の藻類の発生がおさまらず、アメリカザリガニ捕獲用のわなを引き上げる度に、大量の藻類が付着してくるのが確認できた。これはもみ殻くん炭および珪酸塩白土からミネラル分が溶出したため、藻類の生長が促進されたと考えられる。アオミドロ等の藻類は実際のジュンサイ田でも雑草として問題になっており、この点を考えるとジュンサイ栽培のための水質浄化には、植物を用いた方法が有効であると考えられる。

図6 ジュンサイの生育状況(9月6日,それぞれ上:無処理区,中:もみ殻くん炭・珪酸塩白土区,下:植物栽培区に接続したジュンサイ栽培区)
