令和4年度 学生自主研究成果報告書

学生自主研究グループ名	M&I	
研究課題名	木質材料の屋外における活用可能性の検討	
研究代表者 (学生)	学籍番号	B24C037
	氏 名	武藤 大樹
指導教員	学 科	建築環境システム学科
	氏 名	板垣 直行

木質材料の屋外における活用可能性の検討

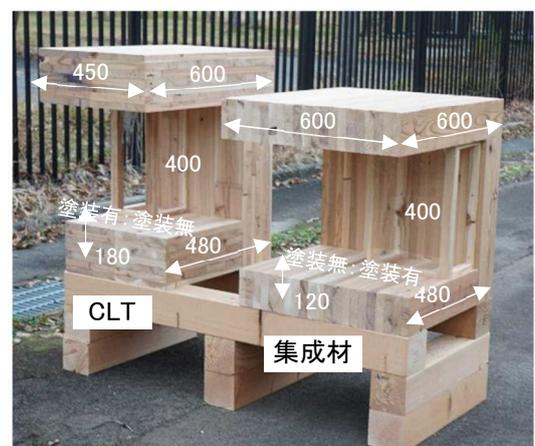
写真7 暴露試験体

2章の事例より、木材が現しになっている部分は劣化が考えられるため写真7のような屋根、壁、床の各部位をモデル化した試験体を作製した。写真7における左側がCLT試験体であり、右側が集成材試験体で、いずれも樹種はスギである。CLTは厚さ180mmの7層7plyで幅450mmの板を組み合わせている。集成材は厚さ120mm、幅600mmの板を組み合わせている。

劣化対策として半分に塗装をした部分と塗装をしていない部分をそれぞれ設け、自然環境下での暴露実験を行い、床、外壁、屋根の劣化進行を観察するほか、含水率を測定し、腐朽への影響についても観察していく。

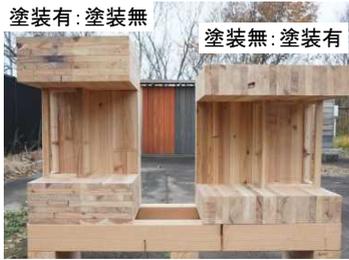
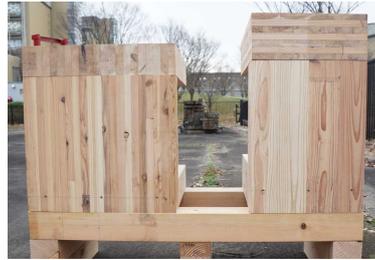
<11月28日設置時点>

写真8 正面

写真9 背面

試験体の設置時点の様子と3カ月後の様子を写真8～写真15に示す。また、3カ月後の各部位の含水率について測定した結果を表2および図1、図2に示す。

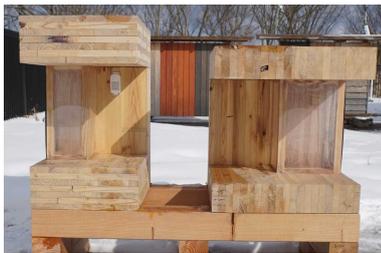
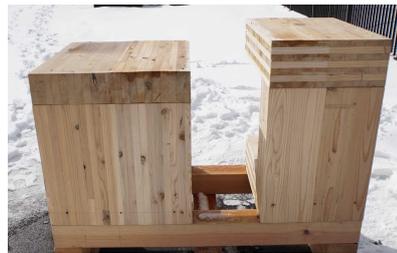
<2月27日時点>

写真12 正面

写真13 背面

現在までのところ試験期間が冬季であったため、降雪により埋もれていた時期もあり、温度や日射の関係から著しい劣化は見られなかった。含水率を計測した2月27日～28日の試験体設置場所の温湿度を計測したところ、気温は-1.0～14.9℃で平均8.0℃、湿度は32～82%で平均は52.02%であり、特に高い湿度環境ではなかった。

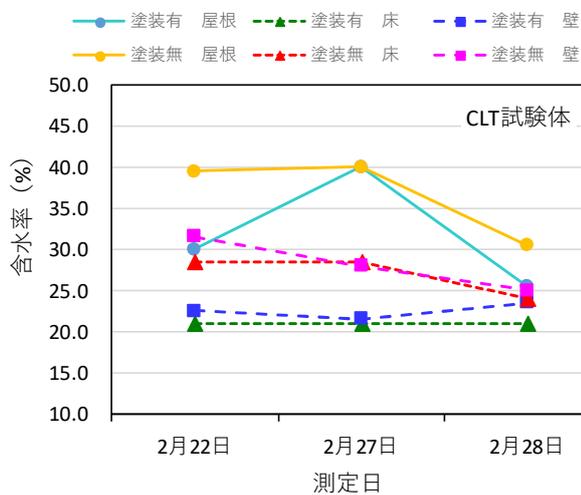
図1 測定部位と含水率 (CLT試験体)

曝露実験におけるCLTと集成材の含水率の状況については、集成材の方がややばらつきがみられるものの、基本的な傾向が同じであることが図1、図2より言える。CLTは材の板目が表面に出ているよう組み合わせるのに対し、集成材は柾目が表面に出るように組み合わせる。板目よりも柾目の方が水が染み込みやすいという特性があるため、CLTと集成材ではこの違いが生じることが考えられたが、その差は明確には見られなかった。また木材は繊維方向の木口から最も水分が浸透しやすいが、今回の試験体ではいずれも側面に木口が露出する構成であったため、水が速やか流れ落ちて、それほど浸透しなかったことが考えられる。実際に、CLTを屋外で利用する際は、木材の繊維方向の木口を表に出さないような方法で利用するべきであると考えられる。

また、含水率の測定結果から、塗装有りの部分が塗装無しの部分に比べ含水率が低く、塗装が無い部分は雨や雪による水分が染み込み易いことが分かった。ここから塗装の有無が劣化の要因となる水分状態の違いを生んでおり、外部使用をする際は塗装が必須であると考えられる。塗装した場合の現わしでの使用は常に雨や風、紫外線にもさらされるため塗装が劣化しやすく、いずれ塗装の劣化部分から水が浸入し劣化につながりやすいと考える。そのため、再塗装などのメンテナンスを行うことが必要であると考えられる。

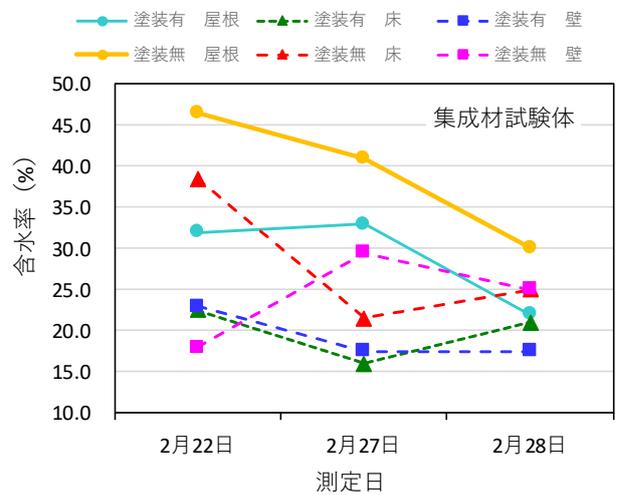
図2 測定部位と含水率 (集成材試験体)
