3. 車両仕様

図3.1 APU WEM ver. SUG02018

表3.1 APU WEM ver. SUG02018 の諸元

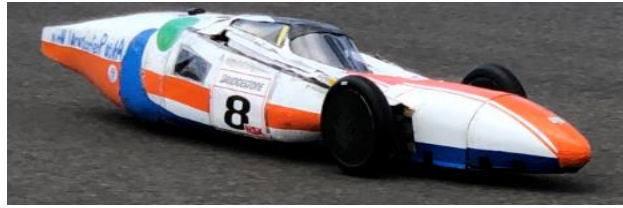
車体サイズ	3,480mm(L)×450mm(W)×470mm(N)
モータ	DCプレシレスモータ 1000W
バッテリー	F P X1258 105.5Wh(20HR), 4直列
キャパシタ	600F, 12直列2並列
車両重量	23.0kg+ドライブ54kg+バッテリー12kg
タイヤ, ホイール	3輪とも14インチ×2.10インチ

当初の計画では、キャパシタ利用に応じて4個のバッテリーを2直2並と4直を切り替えて使う予定であったが、下記トラブルにより本戦時は4直固定とした。また、キャパシタ回路の下記不具合で1~5周目は何度も停止したため、6週目以降はキャパシタ不使用で走行した。
